Freibad Gersthofen: Beckensanierung in vier Monaten

# Frostschäden? Nein, danke!

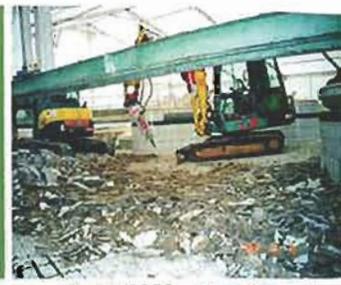
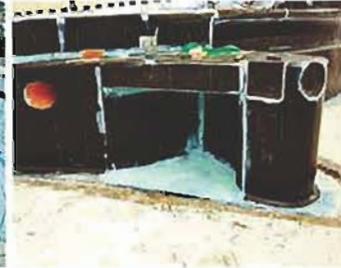
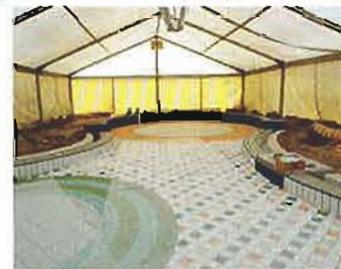
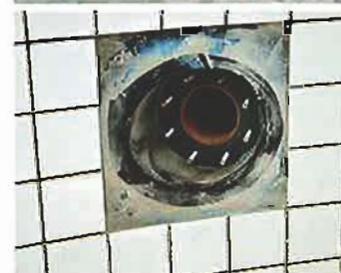
Nach erheblichen Fliesenschäden durch Frost, beschloss man in Gersthofen die vorhandenen Becken komplett zu sanieren. Bereits die Abbrucharbeiten wurden unter einem Zelt durchgeführt. Ein trockenes und frostfreies Arbeiten war für alle Bauschritte extrem wichtig.

schlussflächen für das disponierte Abdichtungssystem aufgesetzt. Auf den Rohbeton wurde eine Haftbrücke aufgebracht. Auf den Bodenflächen wurde ein kunstharzmodifizierter (Mörtel m. Kunstharz) Verbundestrich gelegt. Die Wandflächen wurden mit einem Profilierungsputz versehen ebenfalls kunststoffmodifiziert, um einen geeigneten Untergrund zu erzielen.

lierungsputz wurde eine elektrisch leitende Untergrundspachtelung (so kann überprüft werden, ob die Folie wirklich keine Löcher hat) aus Kunstharz, Ruß und Graphit aufgebracht. Darüber wurde eine Brom-Butylkautschukfolie in Gummierungstechnik mit 2 mm Stärke an den Stoßstellen entsprechend überlappend verlegt.

Vor der Weiterbearbeitung erfolgte eine Induktionsprüfung der Folienauskleidung mit 10000 Volt Hochspannung, um die absolute Dichtigkeit zu überprüfen und zu dokumentieren. Die Brom-Butylkautschukfolie wurde mit einer Kunstharzspachtelmasse unter Zugabe von Stellmittel und Quarzsand abgespachtelt. Darüber wurde dann der keramische Belag in Epoxidharzmaterial angesetzt und mit Epoxidharzmaterial verfugt. Mit dem gewählten Belagsaufbau wird einerseits das Eindringen von Wasser ausgeschlossen, andererseits erfolgt durch die 2 mm starke
