# AB

# Abdichtung des 50-m-Beckens in der Erfurter Südschwimmhalle

Schadensbehebung nach Beckensanierung

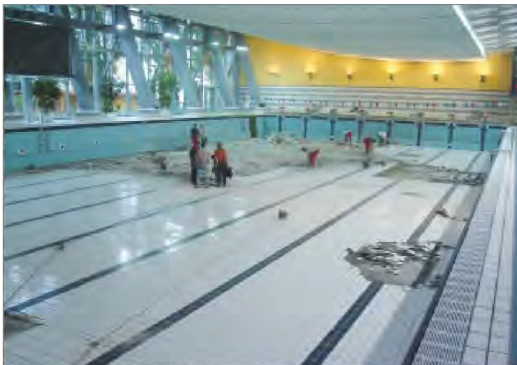
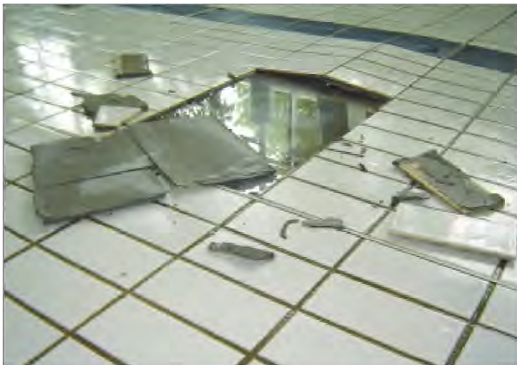
■ Schadensbild: großflächige Aufwölbung der Beckenbodenfliesen einschließlich Abdichtung – mit darunter stehendem Wasser; Fotos (ohne weitere Quellenangabe): Volker Fornacon, Erfurt

- großflächige Aufwölbung der Beckenbodenfliesen einschließlich Abdichtung bis ca. 4 cm Höhe mit darunter stehendem Wasser
- Hohllagen von Bodenfliesen ohne Aufwölbung
- Wasser zwischen altem Beckenboden und neuem Abdichtungssystem sowohl im Beckenboden als auch an den Beckenwänden
- teilweise Ablösung der Kaschierung der Fugendichtungsbänder

Der augenscheinlich gravierendste Mangel war die Ablösung der Bodenfliesen. Die Aufliebung des Haftverbundes zwischen den einzelnen Schichten erfolgte zwischen Estrichoberfläche und Verbundabdichtung, insbesondere aber zwischen den einzelnen Schichten der mehrlagig ausgebildeten Verbundabdichtung.

Nach einer Hypothese erklärt sich das Ablösen und Aufwölben des Fliesenbelages durch einen noch nicht abgeschlossenen Schwindprozess des auf die Betonbodenplatte aufgetragenen Verbundestrichs. Dieser Schwindprozess wird insbesondere bei den nach dem Regelwerk notwendigen, turnusmäßigen Beckenentleerungen aktiviert. Die Formänderungen des Estrichs führen zu teilweise erheblichen Spannungen zwischen den einzelnen Schichten des Beckenaufbaus und durch die hohen Schubspannungen letztlich zu einer Aufhebung des Haftverbundes.

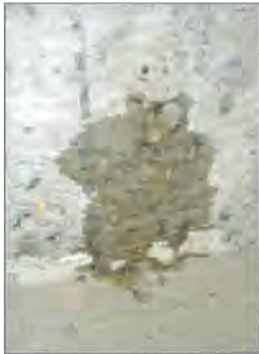
■ *Schadensbild: Wasser zwischen alter Beckenwand und neuem Abdichtungssystem*

Nicht zu erklären sind durch den Schwindprozess zudem das hinter der Abdichtung befindliche Wasser an den Beckenwänden und die Auflösung des Haftverbundes im Beckenboden mit der Folge von Hohlräumen der Bodenfliesen ohne Aufwölbungen. Wesentlich könnte

Der Wassereintrag hinter die Abdichtung erfolgte möglicherweise über die im Anschluss an die Fliesenarbeiten eingebauten Edelstahlbauteile. Sämtliche Einbauteile waren ohne Flanschabdichtungen ausgeführt. Diese Teile sind damit nicht entsprechend den Regeln der Technik eingebaut worden. Der Anschluss an die Verbundabdichtung war nicht mit ausreichender Sicherheit zu gewährleisten. Nicht ausreichend gelöst war zudem das Detail der Einstiegsleitern in den Wandnischen. Auch hier erfolgte durch

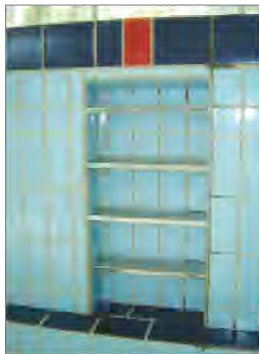
■ Durch den nachträglichen Einbau der Edestahlsprossen wurde die Abdichtungsebene ver-  
letzt

den nachträglichen Einbau der Edelstahlsporen eine Verletzung der Abdichtungsebene.
