Generalsanierung
eines Kulturdenkmals

Denkmalgerechte Generalsanierung des Hallenbades Stuttgart-Feuerbach

Das im Jahr 2000 zum Kulturdenkmal ernannte Hallenbad Stuttgart-Feuerbach vereint architektonische Qualität mit bautechnischer Innovation und Kunst am Bau. Im Rahmen einer Generalsanierung wurde es unter Berücksichtigung der historischen Besonderheiten an zeitgemäße Nutzungsanforderungen angepasst.

Autoren: Dipl.-Ing. Architekt Marcus Zehle, HSP Hoppe-Sommer Planungs GmbH, Stuttgart, und Dipl.-Ing. Architekt BDA Heinrich Eustrup, pbr Planungsbüro Rohling AG, Braunschweig

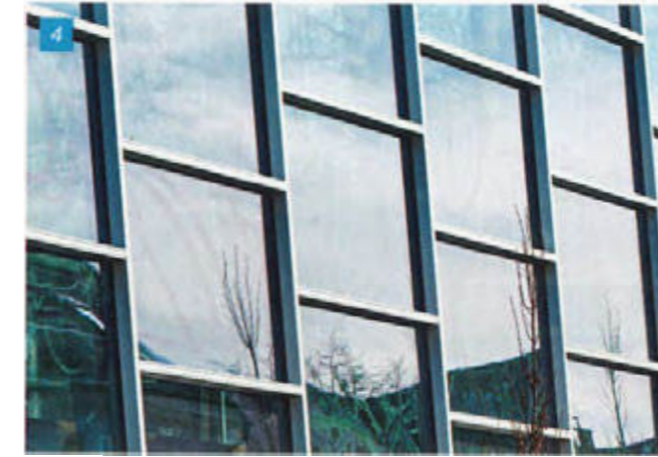
4 | Die Pfosten-Riegel-Konstruktion von außen, bei diesem Lichteinfall nur mit schwach erkennbarer Glasmalerei

Die bauzeitliche Isolierverglasung war durch die Beanspruchung mit Chlor und Kondensat stumpf und undurchsichtig geworden, die Glasmalerei des Künstlers HAP Grieshaber war nicht mehr zu erkennen. Entstanden sind diese Schäden durch den undicht gewordenen Randverbund der Isolierglasscheiben, sodass Feuchtigkeit in den Glaszwischenraum

eingedrungen war. Diese Feuchtigkeit betraf sowohl die durch HAP Grieshaber gestalteten als auch die unbemalten Scheiben.

Um die Pfosten-Riegel-Fassade zu sanieren, wurden vorab unterschiedliche Varianten untersucht. Neben der Ertüchtigung als Doppelfassade standen noch drei weitere Varianten zur Debatte. Nach umfassender Bewertung der Varianten gemeinsam mit dem Landesamt für Denkmalpflege fiel die Entscheidung zugunsten des vollständigen Austausches der Aluminium-Konstruktion aus. Denn nur auf diese Weise konnten die bauphysikalischen Schwachpunkte im Falzbereich der Glaskunstscheiben minimiert und diese langfristig vor neuer Schädigung bewahrt werden. Für die neue Fassade, die auf die entwurfsbedingte Schrägstellung, die Anforderung als Schwimmhalle und die gekrümmten Dachanschlüsse auszulegen war, stand kein „Katalogsystem“ zur Verfügung. Daher wurde in Anlehnung an die Bestandsgeometrie ein neues Pfosten- und Riegelprofil mit trapezförmigem Querschnitt

entwickelt. Wesentlicher Bestandteil des neuen Fassadenkonzepts war es, die Last aus den Pfosten nicht mehr direkt auf den teilweise sehr dünnwandigen und filigran ausgeführten Bestandsbeton abzutragen, sondern auf eine neue, nahe dem Sockel der Stahlstützen montierte Edelstahlkonsole umzuleiten.

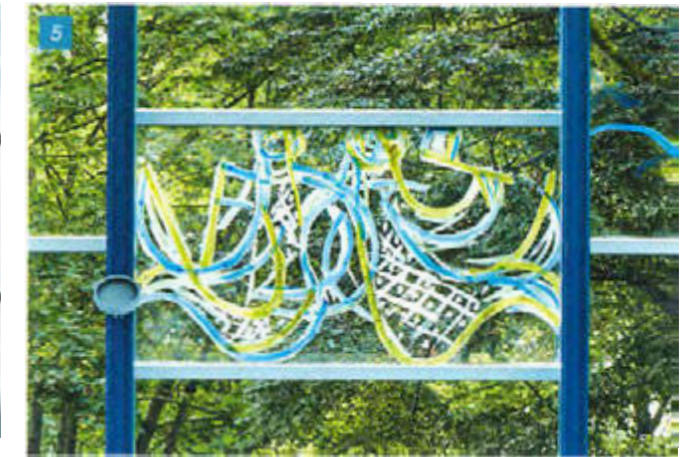
5 | Detail der Glasmalerei von HAP Grieshaber von der Schwimmhalle aus gesehen, auffällig: die plastische Fortsetzung in den Innenraum

Zur Restaurierung der insgesamt 56 durch HAP Grieshaber gestalteten Scheiben beauftragte das Hochbauamt der Stadt Stuttgart das Fraunhofer Institut für Silicatforschung (ISC) mit der Entwicklung eines Restaurie-

rungs- und Konservierungskonzeptes als Anleitung für die Restauratoren. Mit Hilfe von Lichtmikroskopie, Querschleifpräparation sowie einer Kombination aus Röntgenspektroskopie und Rasterelektronenmikroskopie analysierte das Internationale Zentrum für Kulturgüter-schutz und Konservierungsforschung (IZKK) die Materialzusammensetzung, die Glasoberfläche sowie die Farb-

zusammensetzung einer bemalten und mehrerer unbemalter Testscheiben aus dem Bestand. Auf Basis der Analysebefunde erarbeitete das IZKK ein Konzept zur vorsichtigen, farberhaltenden Reinigung der Fassade und entwickelte eine Beschichtung zum Schutz des Glases. Mittels dieser Maßnahmen wurden die Transparenz der Scheiben und die Lesbarkeit der Glasmalerei wiederhergestellt. Um das Voranschreiten der Korrosion zu verhindern, wurden die Gläser unter Einsatz neuester Technologie wieder in einem Isolierglasverbund verbaut.

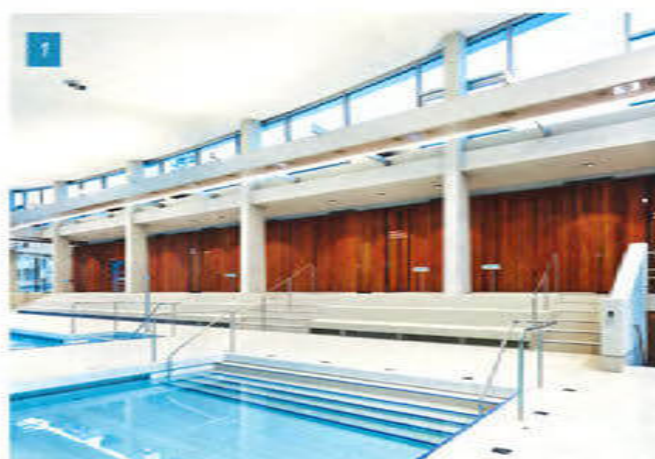
1 | Die Bodeplatte wird von den tieferliegenden Wasserflächen der
beiden Becken geprägt. Daher wurde die Wiesbadener Rinne,
bautechnisch bedingt, wieder aufgebaut und bewahrt den
ursprünglichen Charakter, hier beim Lehrschwimmbecken und ...

Becken zu erhalten, da die Schwimmhalle optisch stark durch diese geprägt wird. Die Fuge zur Trennung der Becken von der Badeplatte war so ausgeführt, dass diese direkt unter dem Beckenrandstein zu liegen kam. Nach Abbruch der Estrichflächen zeigte sich der Beckenkopf in einem Zustand der Auflösung. Zurückzuführen war dieser Zustand auf die bauzeitlich nicht vollständig funktionierende Bauwerksabdichtung und nach heutigen Maßstäben zu filigran ausgeführten Betonkonstruktionen. Unter der Maßgabe der künftigen Darstellung der konstruktiven Fuge wurde der Stahlbeton mit regelgerechten Querschnitten neu ausgeführt. Entlang der Rinnenaussparung wurde hierzu ein eingemessener, horizontaler Betonschnitt durchgeführt. Dieser bildete die maßtechnische Grundlage für den Neuaufbau. Zur Nachbildung des Beckenformsteins und der Handfasse konnten historische Mundstücke bauzeitlich üblicher Pressteile verwendet werden. Zugunsten einer optisch besseren behindertengerechten Erkennbarkeit wurde der ursprünglich einfarbigen Handfasse eine kontrastfarbige Akzentuierung in Blau hinzugefügt.

Eine wesentliche, ebenfalls im Planungsprozess frühzeitig getroffene Entscheidung des Landesamts für Denkmalpflege war es, den Wasserspiegel nicht anzuheben, sondern die tiefliegende Wiesbadener Rinne der
