spa & home

Wieder in Form gebracht

Da eine Sanierung des Schwimmbades anstand, ließ der Bauherr gleich noch ein paar Änderungen vornehmen, um nun eine perfekte Schwimmhalle mit noch mehr Komfort zu haben.

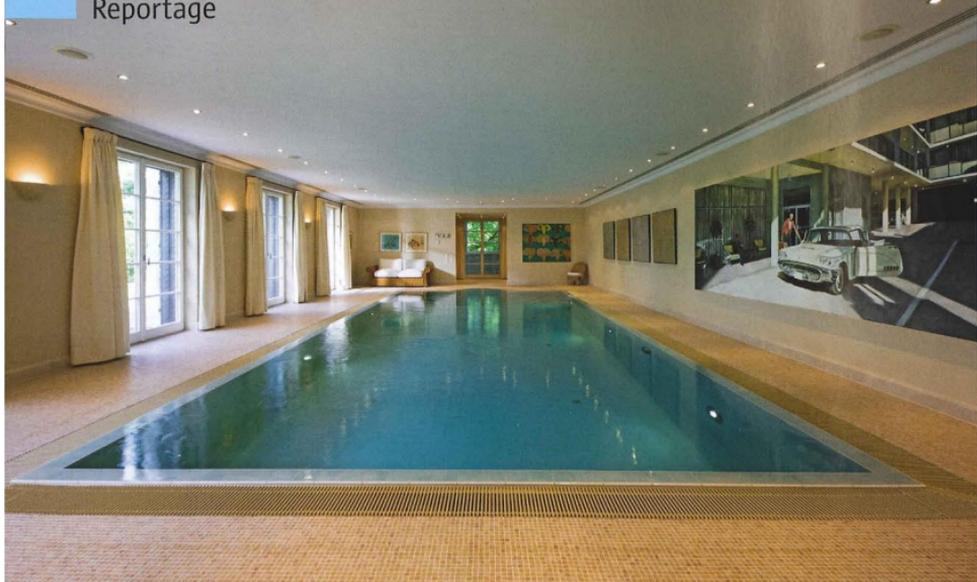
An der Gestaltung der Schwimmhalle ist nicht geändert worden. Nur der Pool wurde saniert und neu gefliest.

mehr zu retten war und komplett entfernt werden musste.“ Bis auf den Untergrund wurde das alte Innenbecken, 10 x 4,50 m plus Einstiegstreppe, komplett abgebrochen und der Untergrund reprofiliert, um hierauf das vielfach bewährte Steuler Q²-Abdichtungssystem aufzubringen (siehe Kasten). Bei der Gelegenheit wurden am Beckenkörper noch einige Änderungen vorgenommen. So wünschte der Bauherr eine Änderung der Treppenanlage, damit der Bodensauger jetzt besser seinen Dienst verrichten kann. Des Weiteren wurden die beckenseitigen Seiten-

und Bewertung der Vor- und Nachteile wurde nun kein Mosaik mehr ins Becken verlegt, sondern eine keramische Fliese aus dem Hause Deutsche Steinzeug im Format 12,5 x 12,5 cm als Beckenauskleidung gewählt. Vorteil: Der Fugenteil ist hier deutlich geringer. Der Mosaikbelag im Beckenumgang wurde abgeklebt und vor Beschädigungen geschützt. Nur beim Übergang vom Beckenkopf zum Umgang wurde eine Neuaabdichtung mit Kapillarsperre aufgebracht. Der Wasserspiegel ist gegenüber dem Umgangsbelag um 5 cm erhöht, um den Schwimmern einen noch besseren Ausblick in den Raum zu ermöglichen. Ansonsten wurde der Raum gestalterisch belassen wie er ist. Dank des Steuler-Q²-Systems, erklärt Joachim P. Ostrowski, konnten die Sanierungsarbeiten sehr zügig vonstatten gehen. Nach nun zweieinhalb Monaten, eine für ein Betonbecken sehr kurze Zeit, konnte der Bauherr wieder in seinen frisch renovierten Pool eintauchen.

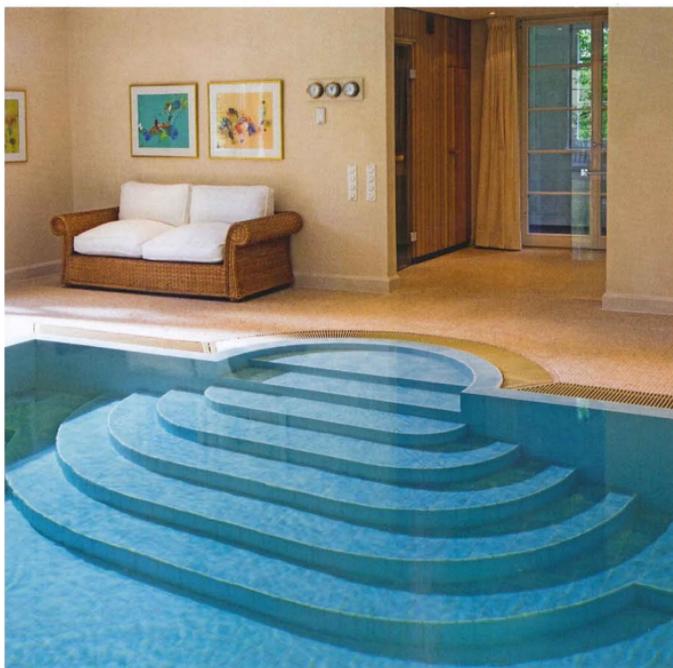
Imposante neugestaltete Treppenanlage als Einstieg.

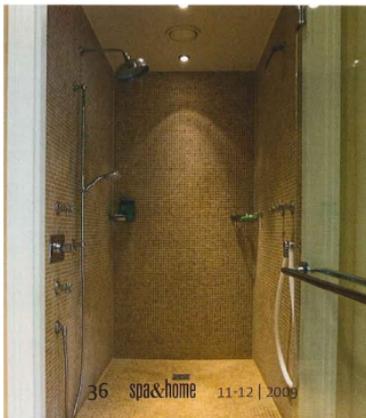
Duschbereich in der Schwimmhalle.
