spa & home

Zeitlos schöner Pool

Sein Alter von fast 40 Jahren sieht man diesem Schwimmbad nicht an. Dank einer erfolgreichen Sanierung strahlt es wieder wie am ersten Tag.

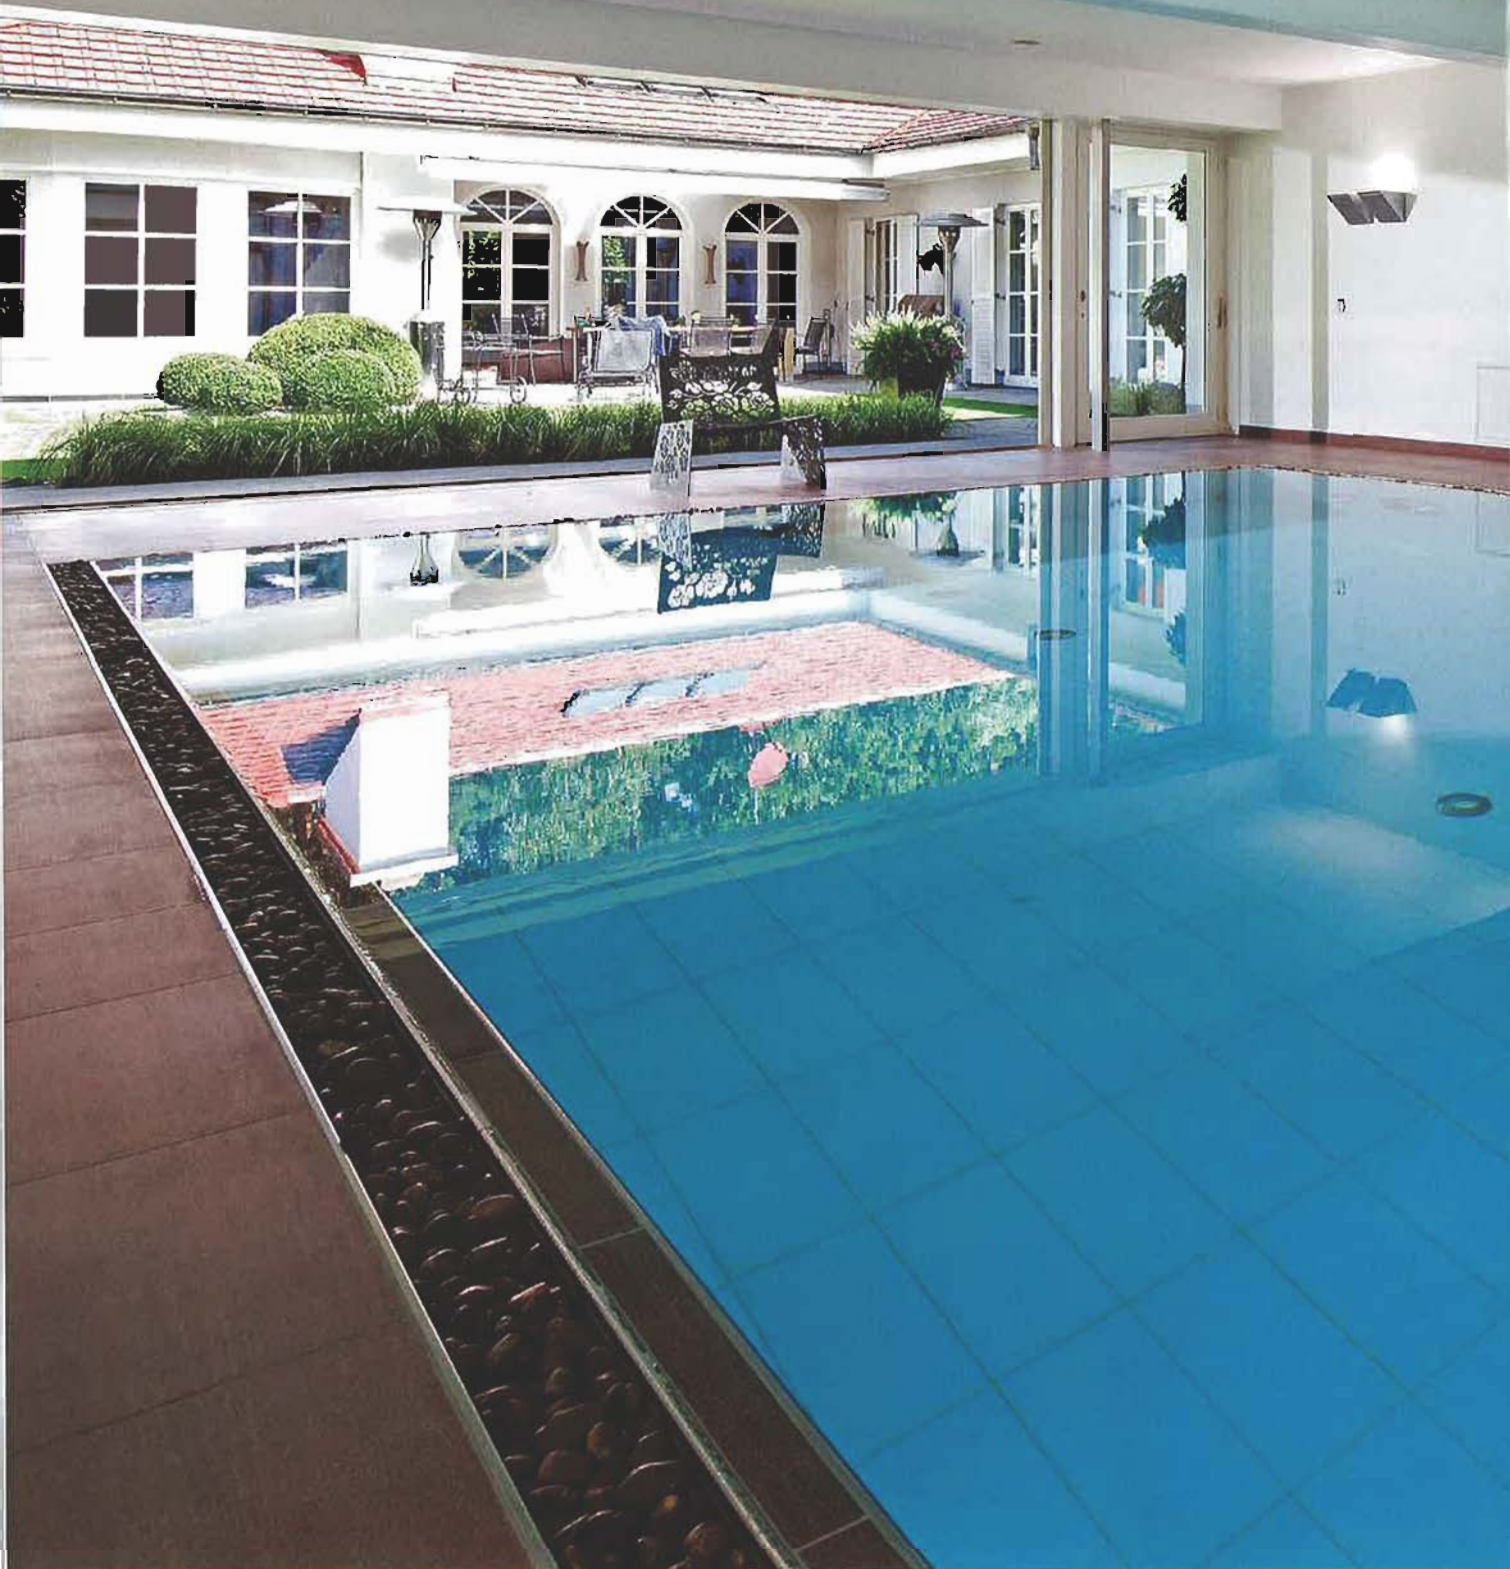
Der Grundriss des Schwimmbeckens blieb erhalten: Obwohl der Pool nur saniert und mit neuen Fliesen ausgekleidet wurde, bietet er jetzt eine neue, frische Optik.

P. Ostrowski, Leiter Schwimmbadbau bei Steuler, besichtigte die Poolanlage und entwickelte ein Sanierungskonzept. „Der Grundriss des Schwimmbeckens einschließlich Einstiegstreppe“, erläutert er, „ist gleich geblieben. Allerdings wurde die alte Beckenauskleidung bis zum Rohbau entfernt und der Untergrund neu profiliert.“ Die Grundform der Treppe wurde im Original wieder übernommen, einschließlich der Naturstein-Abdeckung der ersten Stufe. Auch die Metallleitungen im Boden wurden herausgerissen und durch Kunststoffleitungen ersetzt. Anschließend verlegten die Steuler-Techniker das Steuler-Q²-System, eine Abdichtung aus sieben Schichten, die den Poolkörper dauerhaft schützt. Auf diesen Untergrund konnte das Becken neu verfliesen werden. Die vorhandenen Unterwasserfenster erhielten neue Blenden.

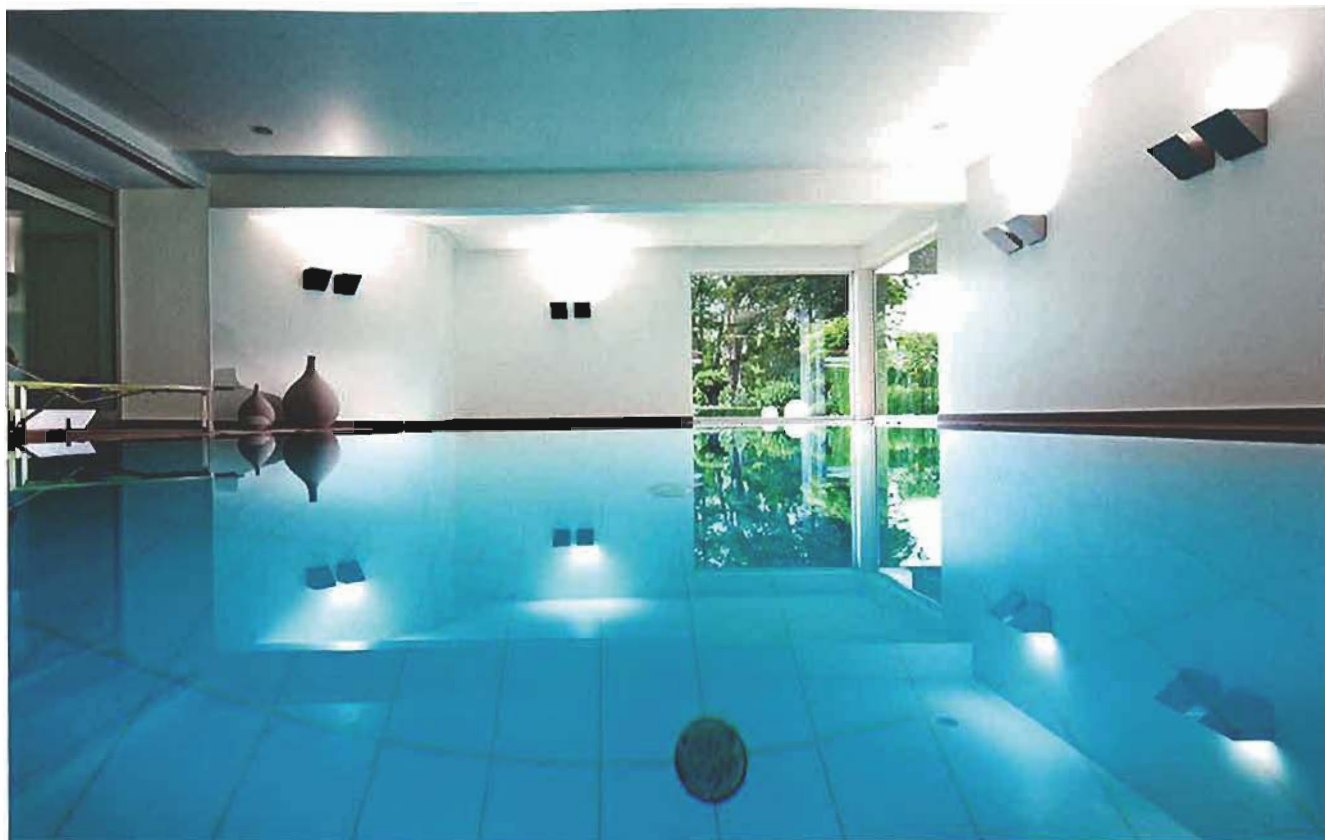
Die Schwimmhalle wirkt zeltlos, weil auf überflüssige Accessoires verzichtet wurde. Die Architektur wirkt für sich. Stattdessen wird der Raum durch breite, fast raumhohe Glasscheiben geöffnet, die den Blick in den Garten bzw. auf der anderen Seite den Blick auf die Terrasse und das gegenüberliegende Wohnzimmer freilegen.

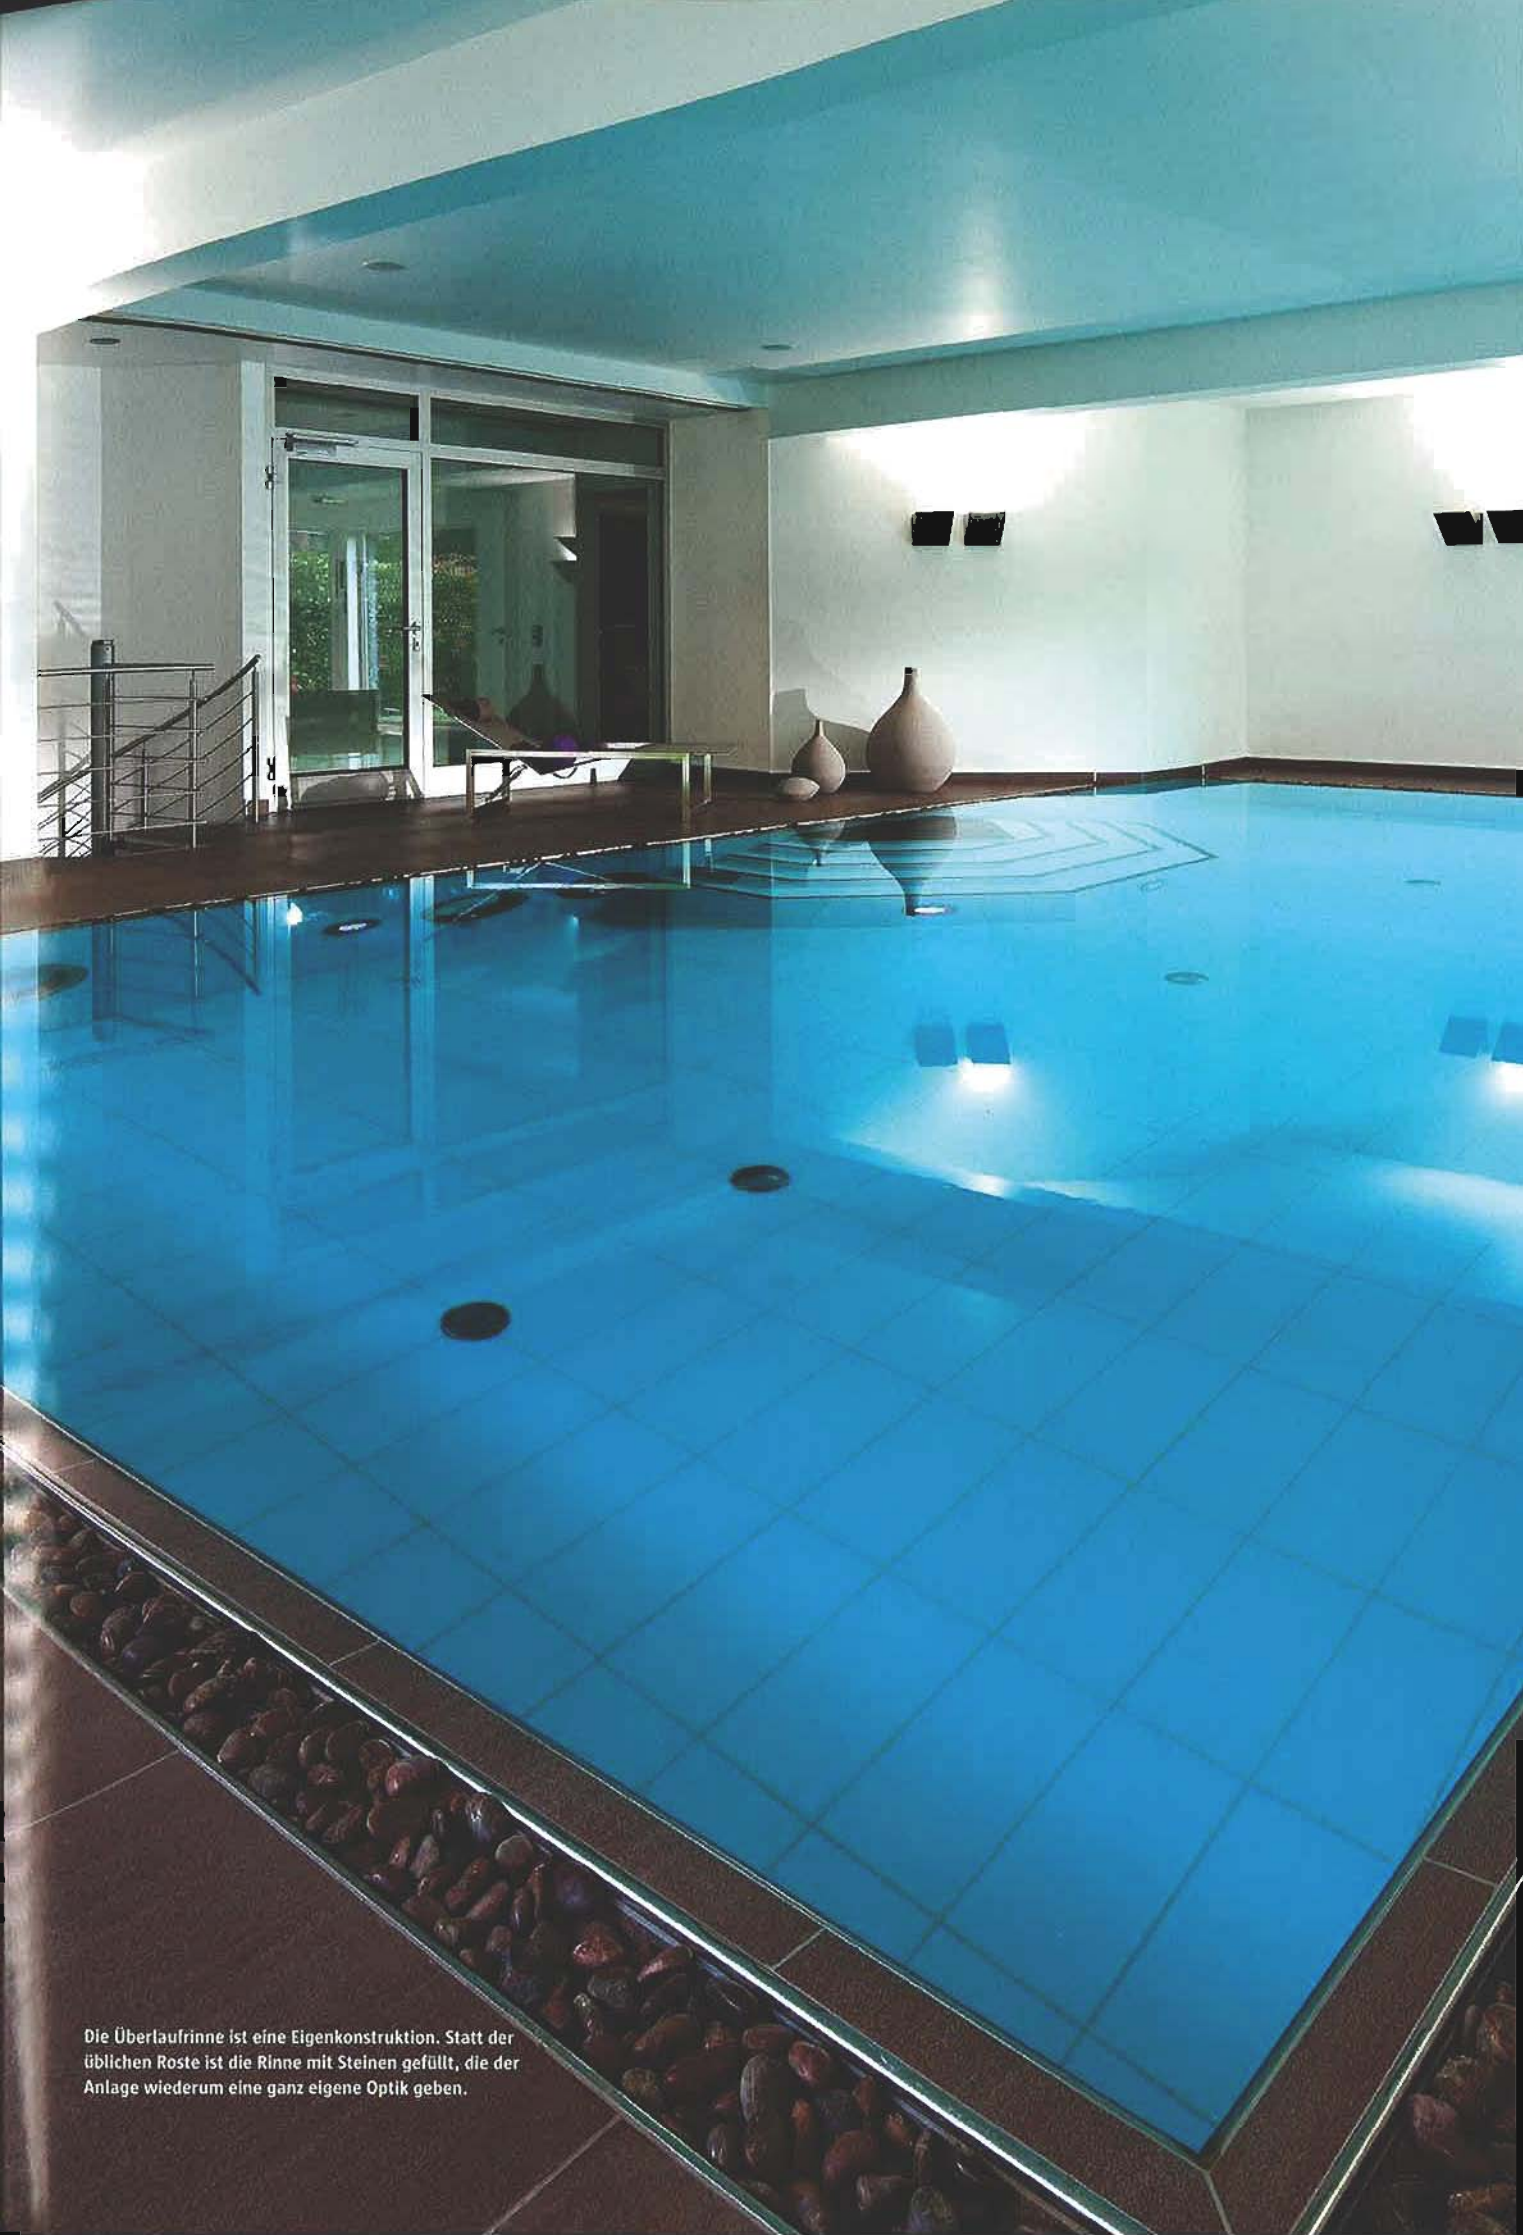
Bereits vor 40 Jahren hatten die Planer Wert auf viel Tageslicht gelegt. Die breite Glasfront ist komplett aufschiebbar und bietet den Austritt auf die Terrasse, die die beiden Gebäudeteile miteinander verbindet. Das alte Becken wurde vollständig herausgerissen und der Untergrund neu profiliert, um ihn dann mit dem Steuler-Q²-Abdichtungssystem auszukleiden. Die Treppe einschließlich der Natursteinplatte sind erhalten geblieben.

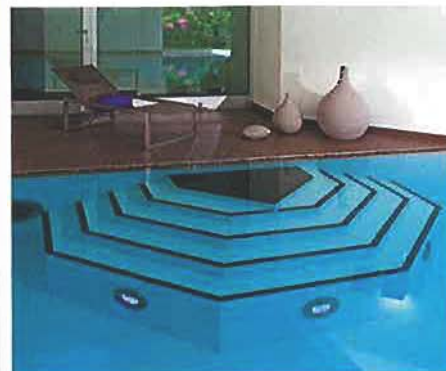
Seit fast 40 Jahren ist diese Schwimmhalle in Betrieb. Nach einer Sanierung des Schwimmbeckens zu Beginn des Jahres wirkt die Poolanlage wieder wie neu und macht einen hellen und freundlichen Eindruck

verlegen lassen“. So einigte man sich auf Buchtal-Fliesen im Format 25 x 50 cm. Das Becken wurde außerdem mit neuen Einbauteilen und Wasserattraktionen ausgerüstet. Die alte BADU-Jet-Gegenstromanlage von Speck Pumpen wurde nun gegen eine BADU-Jetanlage mit Kunststoffgehäuse ausgetauscht. Außerdem wurden in den Pool eine Bodensprudelanlage und farbige LED-Scheinwerfer aus dem Hause Hugo Lahme eingebaut.
