spa&home
www.spa-and-home.com

Zeitlos schöner Pool

Eine Sanierung war unvermeidlich. Der Wunsch des Bauherrn, dass das Schwimmbad wieder in den Originalzustand versetzt wird, konnte perfekt erfüllt werden.

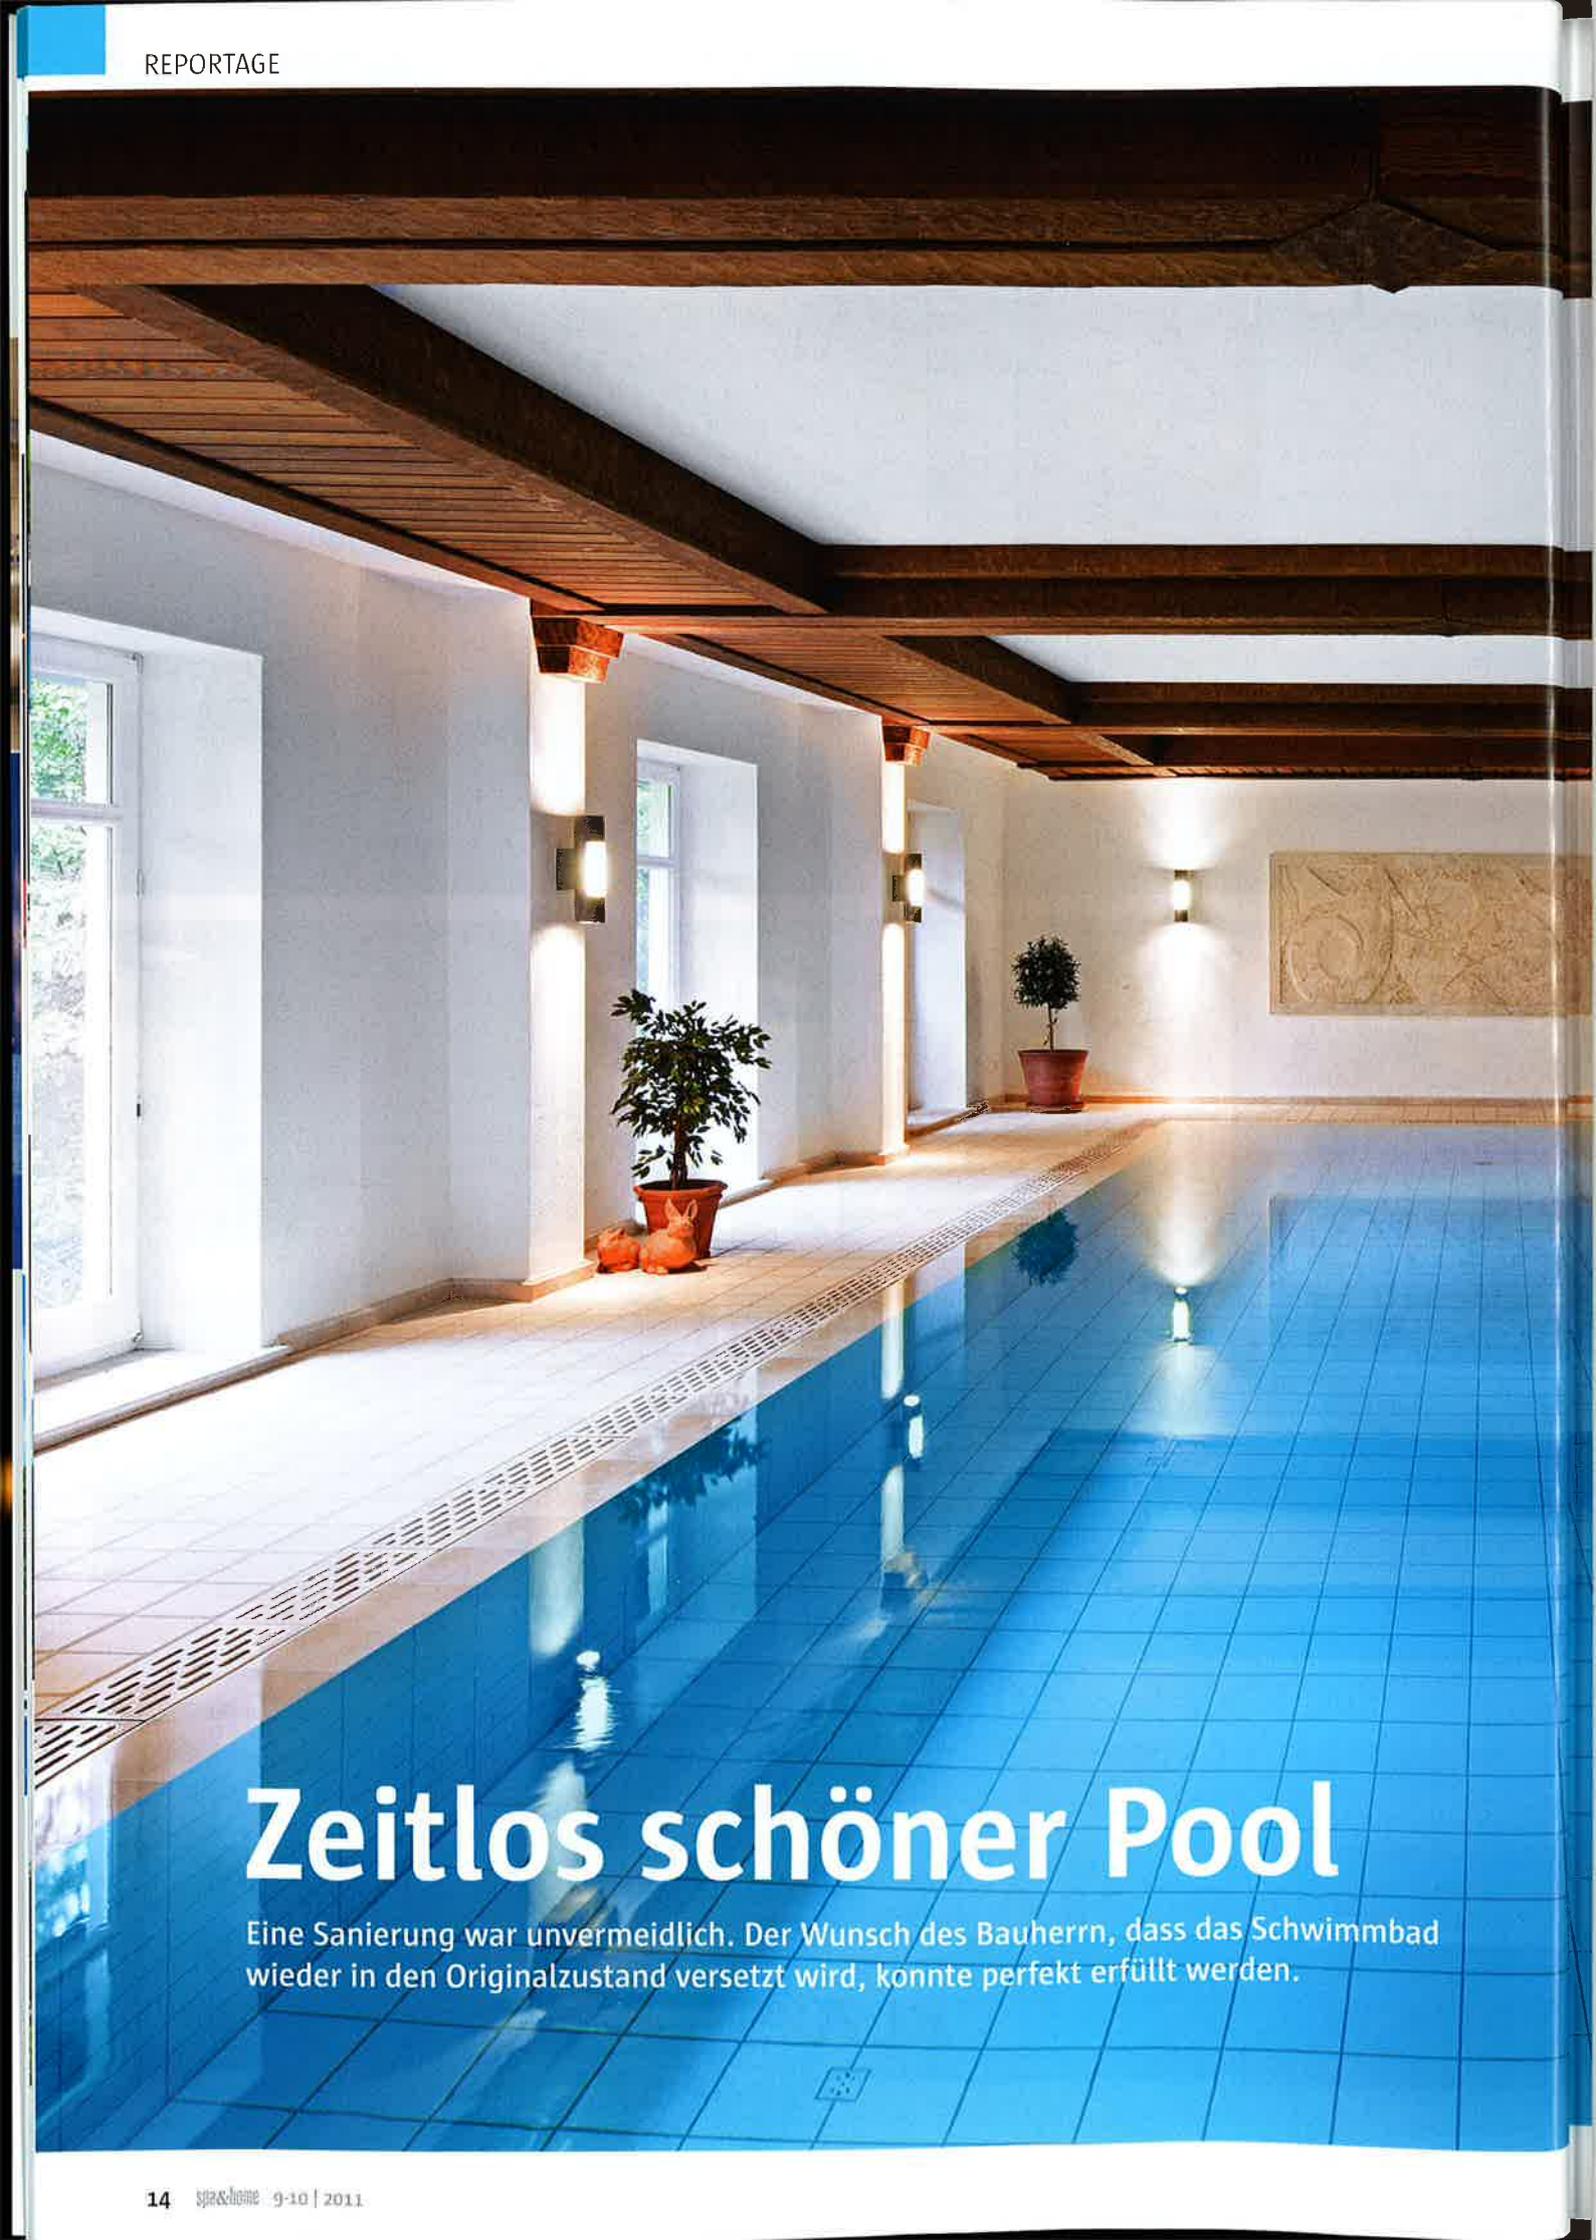
Die Sanierungsarbeiten wurden erfolgreich abgeschlossen. Wie vom Bauherrn gewünscht wurde die Schwimmhalle wieder in den Originalzustand versetzt. Selbst kleine Details sind dabei berücksichtigt.

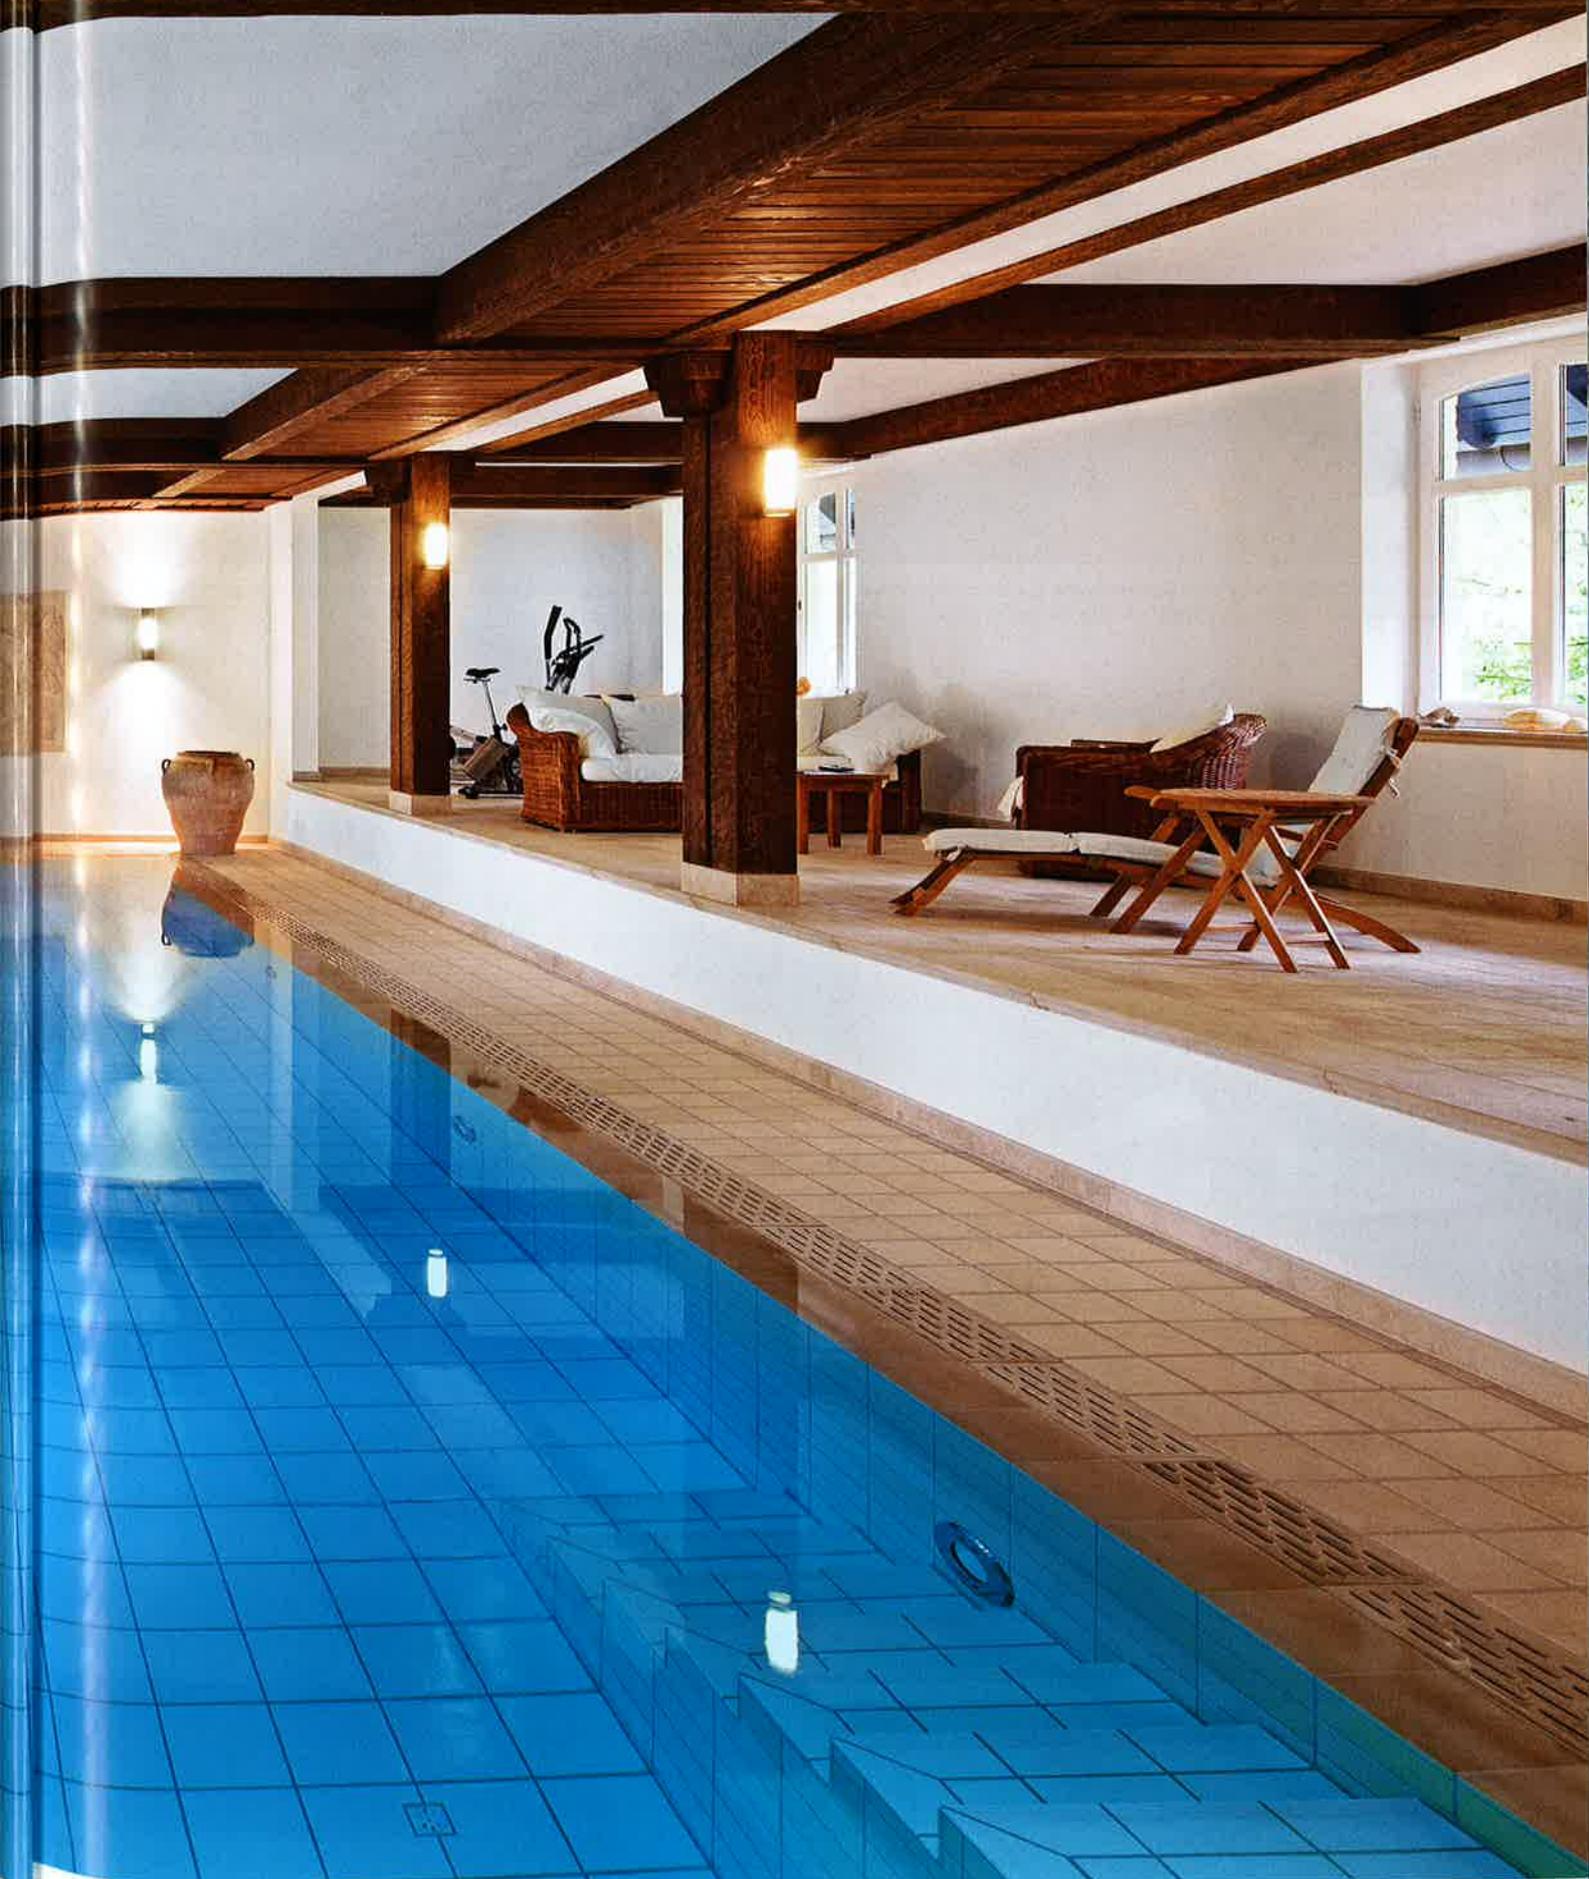
Auf einer Seite bietet die Schwimmhalle dank breiter Glasfront einen direkten Austritt zum Garten hin. Auf der anderen Seite befindet sich eine kleine Empore, auf der Fitnessgeräte und Ruheliegen untergebracht sind, so dass die Schwimmhalle auch als Wohnbereich genutzt werden kann.

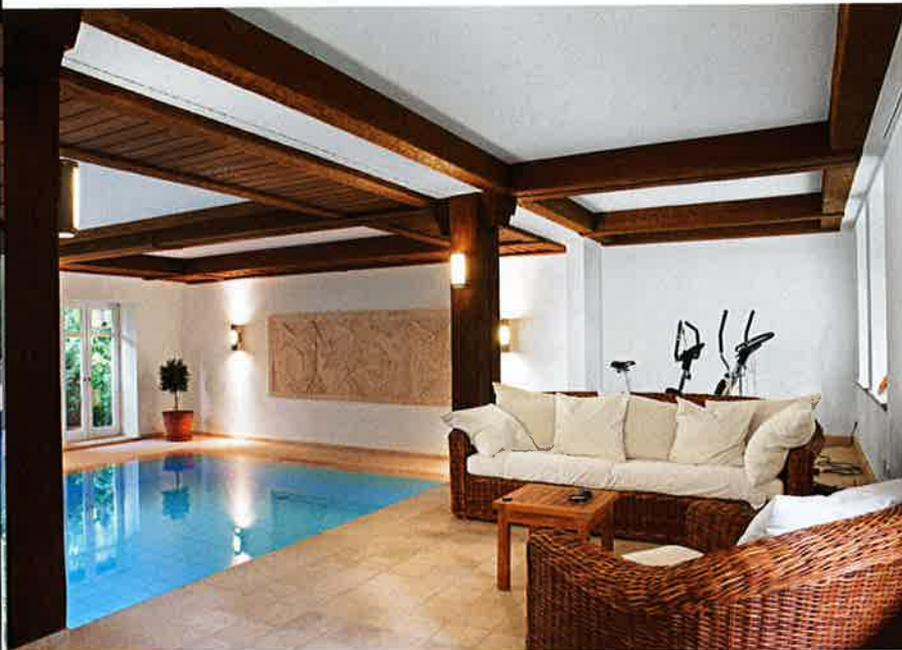
Die Beckenkeramik mit ihren changierenden Farbtönen war in dieser Form am Markt nicht mehr zu bekommen und musste von einer Keramikfirma neu produziert werden

Ein Unterschied zwischen vorher und nachher ist nicht zu erkennen. Die Beckenkeramik wurde speziell für dieses Projekt neu produziert und auch der Beckenkopf neu angefertigt. Auch der Formstein für die Finnische Rinne wurde neu hergestellt. Nur die keramischen Rinnenabdeckungen blieben erhalten.

Der alte Beckenkörper wurde rausgerissen und mit dem Steuler-Q²-System ausgekleidet. Außerdem wurde der Pool zusätzlich mit LED-Scheinwerfern ausgestattet, die nun interessante Farbenspiele ins Wasser zaubern.

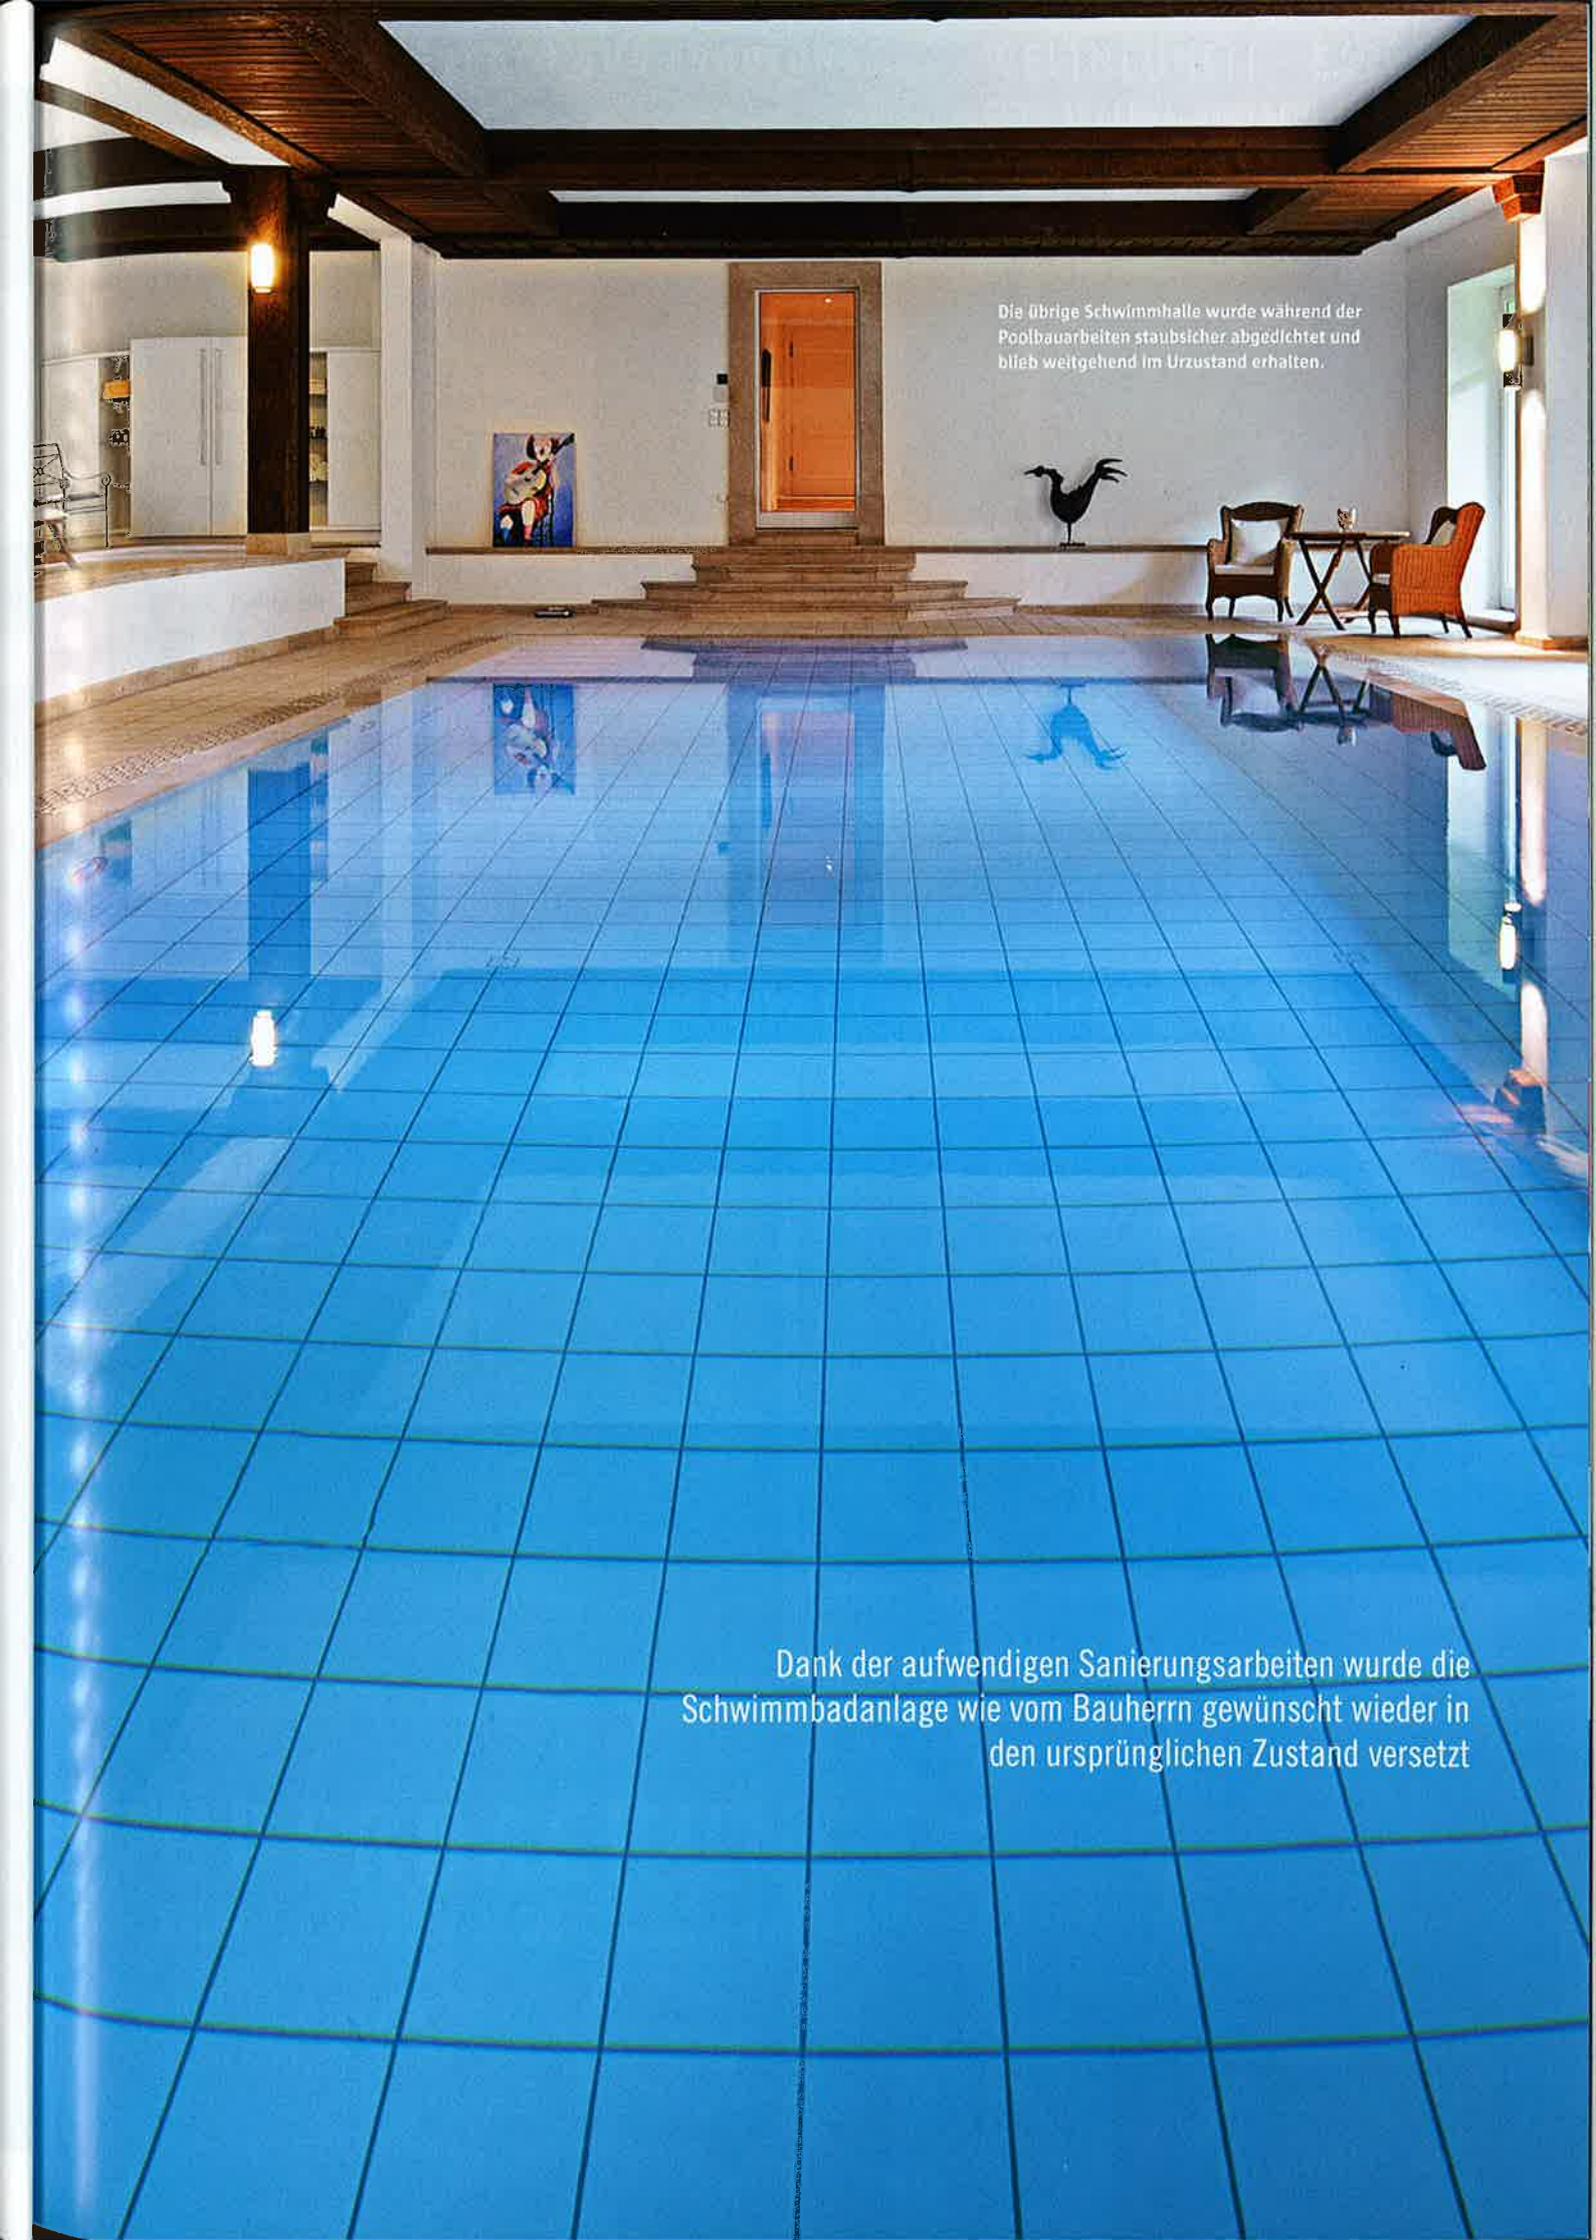
Die übrige Schwimmhalle wurde während der Poolbauarbeiten staubsicher abgedichtet und blieb weitgehend im Urzustand erhalten.

Die übrige Schwimmhalle mit ihrer Holzkassettendecke wurde während der Poolbauarbeiten staubdicht eingepackt. Auf einer Seite erlaubt eine Glasfront mit Schiebetüren den Austritt in den Garten, auf der anderen Seite befindet sich eine Empore, auf der Fitness-Geräte und Ruheliegen untergebracht sind.

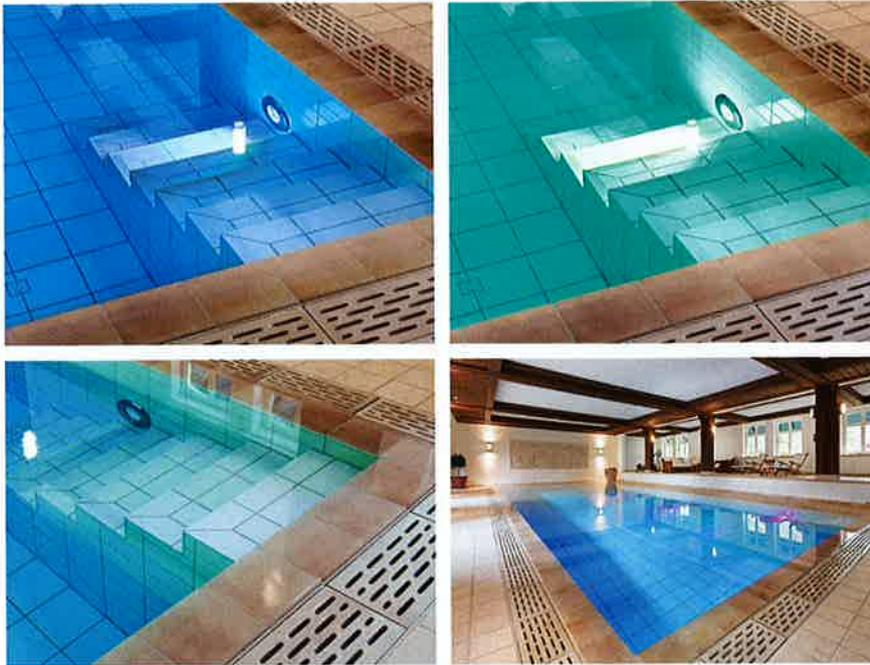
Dank der aufwendigen Sanierungsarbeiten wurde die Schwimmbadanlage wie vom Bauherrn gewünscht wieder in den ursprünglichen Zustand versetzt

Die Muschelkalkplatten wurden wie bei der Erstaussführung in Frankreich bestellt. Als die Materialfrage geklärt war, konnte mit den eigentlichen Bauarbeiten begonnen werden. Zuerst wurde das alte Becken, dessen Boden von 1,35 m auf 1,55 m Tiefe abfällt, komplett bis auf den Rohbeton herausgerissen, der Untergrund neu profiliert und der Beckenkörper mit dem aus sieben Schichten bestehenden, bahnenförmigen Q²-Abdichtungssystem von Steuler-KCH ausgekleidet. So ist eine dauerhaft sichere Abdichtung des Untergrundes gewährleistet, und Q² dient als Untergrund für die Verfließung. Die ursprünglichen Ospa-Einbauteile mussten allerdings überarbeitet werden, da auch sie nicht für die Anbindung zu der Q²-Abdichtung passten. Zusätzlich wurden von Ospa noch farbige LED-Scheinwerfer eingebaut. Auch der Beckenkopf wurde wieder mit passenden Formsteinen in den Originalzustand versetzt. „Das einzige, was wir wieder verwendet haben“, erläutert Joachim P. Ostrowski, „sind die keramischen Rinnenabdeckungen“. Diese wurden sorgfältig herausgenommen und aufbewahrt. Auch die alten Randsteine wurden durch neue ersetzt und optisch dem neuen alten Muschelkalk-Belag des Umgangs angepasst.

- Der Betonuntergrund wird durch Fräsen und Sandstrahlen von alten Belägen gereinigt.
- Eine leitfähige Epoxidharz-Spachtelung wird aufgetragen.
- Die folgende Elastomergrundierung bildet die sichere Haftung zwischen der Epoxidharz-Schicht und den nachfolgenden Elastomerschichten.
- Der Elastomerkleber verbindet die nachfolgende Gummierung kraftschlüssig mit dem Untergrund und wird zweifach auf die Gummibahn und den Untergrund aufgebracht.
- Die 2 mm starke Brom-Butylkautschuk-Folienabdichtung besitzt hohe Zug- und Reißfestigkeit sowie Dampf- und Gasdichtigkeit.
- Zum Schutz der Folienbahnen wird nach der Dichtigkeitskontrolle eine Haft- und Schutzspachtelung auf Basis von Epoxidharz aufgetragen.
- Darauf können unterschiedliche Beläge wie Keramik, Glas oder Naturstein in Epoxidharz verlegt und verfugt werden.
