# Gelungenes Facelift

Seit Januar 2013 steht den Mitgliedern des Fitnessparks Stockerhof in Zürich ein generalüberholter Trainings- und Wellness-Bereich zur Verfügung. Die Anlage präsentiert sich in edlem Design und mit einer topmodernen Ausstattung.

## Sanierung in zwei Schritten

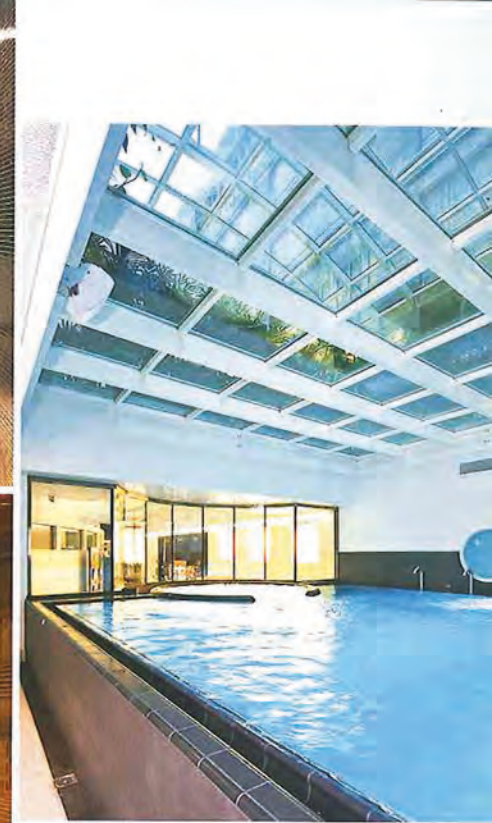
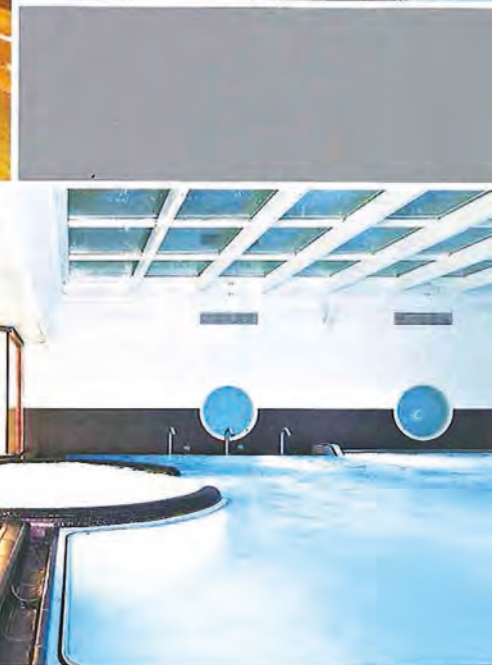
## Pool-Auskleidung: Schrittweise & sicher saniert

Zuerst wird der Beton- oder Estrichuntergrund durch Fräsen und Sandstrahlen von Schichten mit geringer Festigkeit gereinigt. Nur so ist die Voraussetzung für einen sicheren Verbund von Estrich, Putz und mineralischen Spachtelschichten gegeben.

Der Aufbau einer leitfähigen Epoxidharz-Untergrundspachtelung ist die Grundlage für das nachfolgende Folien-system. Diese Spachtelschicht ermöglicht eine elektrische Dichtigkeitsprüfung der Folienbahnen mit einem Widerstands-Messgerät.

Diese Grundierung bildet die sichere Haftung zwischen Epoxidharzschicht und den nachfolgenden Elastomerschichten.

Der selbstvulkanisierende Kleber verbindet die nachfolgende Gummierung schlüssig mit dem Untergrund und wird zweifach auf die Gummibahn und den Untergrund aufgebracht.

Eine erprobte und bewährte, 2 mm starke Brom-Butylkautschuk-Folienabdichtung bildet das Herzstück des Abdichtungssystems. Neben einer hohen Zug- und Reißfestigkeit besitzt diese Gummierung auch hohes Rückstellvermögen und eine sichere Dampf- und Gasdichtigkeit.

Zum Schutz der Folienbahnen wird nach der Dichtigkeitskontrolle eine Haft- und Schutzspachtelung auf Basis von Epoxidharz aufgetragen.

Darauf werden die unterschiedlichen Oberbeläge (Keramik, Glas und Natursteine) in Epoxidharzmaterialien verlegt und verfugt.

ten. Geändert wurde allerdings die marode Überlaufrinne aus Naturstein, die als St. Moritz-Rinne ausgeführt worden war. Umgebaut in eine Wiesbadener Rinne aus keramischen Formteilen und kombiniert mit einer St. Moritz-Rinne aus Glasmosaik erstrahlt sie nun in neuem Glanz. Zudem wurde das Abdichtungssystem des Beckens erneuert.
