bauhandwerk

BAUSTELLE DES MONATS Sanierung des Stadtbades in Gera Seite 24

Schwimmbad-Erweiterung

Das 1909 in Gotha erbaute Stadtbad hatte über 20 Jahre leergestanden. Von 2007 bis 2014 wurde es nach Plänen von Veauthier Meyer Architekten aus Berlin saniert und erweitert. Vor allem Dank der Erweiterung ist dem Stadtbad eine Zukunft als Schwimm- und Sportbad gewiss.

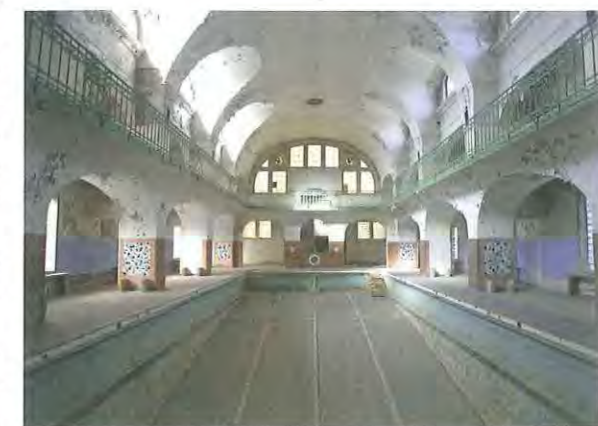
Das Schwimmbecken im Jugendstilbad nach Abschluss der Sanierungsarbeiten
Fotos: Klemens Ortmeier

Ein weiterer wesentlicher Punkt der Ertüchtigung des Bestandsbaus war die Sanierung des Jugendstilbeckens. „Da das historische Jugendstilbecken als Gesundheitsbecken für Therapieanwendungen genutzt werden sollte, hatten wir uns entschieden, den

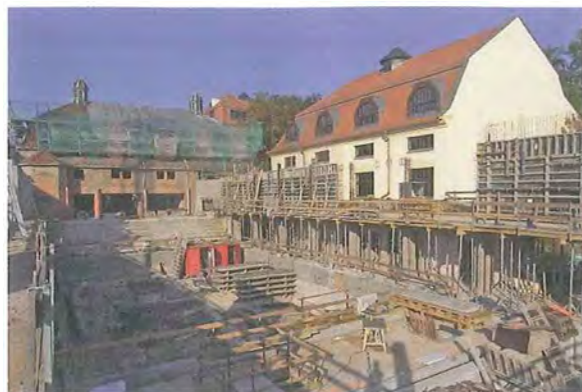
Im historischen Bad musste der mit Gefälle verlaufende Boden des Beckens herausgenommen werden, um eine einheitliche Wassertiefe von 1,35 m zu schaffen
Foto: Veauthier Meyer Architekten

mit Gefälle verlaufenden Boden des Beckens ganz herauszunehmen und eine einheitliche Wassertiefe von 1,35 m zu schaffen. Die Beckenwände hingegen wurden nur ergänzt und ertüchtigt“, so Architekt Meyer. „Jetzt ist es eine Alt-Neu-Mischkonstruktion, auf der wir mit dem gewählten Abdichtungssystem der Firma Steuler-KCH ein sehr gutes Ergebnis erzielen konnten.“ Und Joachim Ostrowski, Geschäftsbereichsleiter Schwimmbadbau der Firma Steuler-KCH ergänzt: „Steuler ist auf Grund seiner Flexibilität und Verarbeitungssicherheit gerade dann die erste Wahl, wenn im Rahmen einer umfassenden Sanierung eine

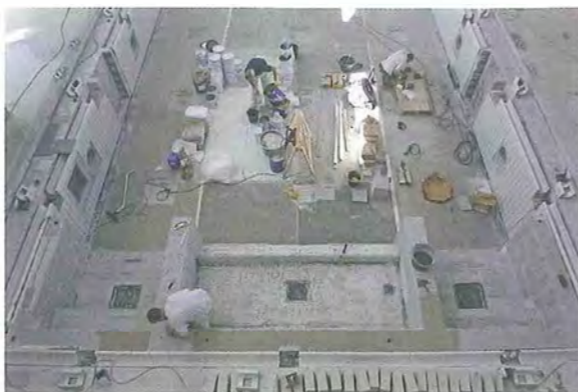
Rechts: Fliesenlegerarbeiten im historischen Schwimmbecken

Verlege- und Verfugematerial die neuen Fliesen des Beckens verklebt werden. Während die Firma Steuler im Zuge der Beckenabdichtung auch die Beckenköpfe (Überlaufrinne) sowie sämtliche Becken des Neubaus gefertigt hat, wurden alle übrigen Fliesenarbeiten, wie die Sanierung des Beckenumgangs von der Firma Fliesenlegermeister Gerold Beck ausgeführt. Dabei stellte für die Firma besonders die Einbindung der Migua-Fuge eine Besonderheit dar: „Die Fuge an sich war für uns nicht neu, aber in diesem Umfang haben wir zum ersten Mal damit gearbeitet“, erklärt hierzu Bauingenieur Enrico Beck. „Für jeden Türdurchgang und jeden Wandanschluss mussten die Profile aufgemessen, angefertigt und eingebaut werden.“

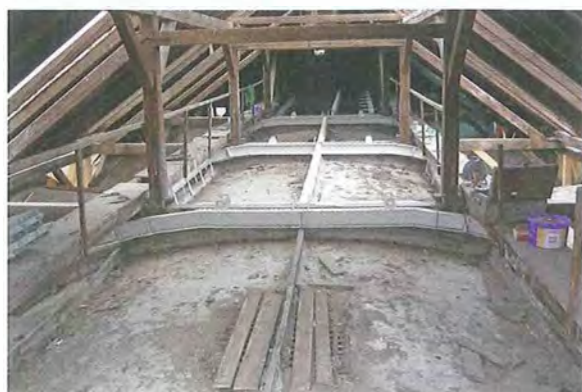
Über den tragenden Rippenbögen der Decken befindet sich eine selbsttragende Stahlkonstruktion, um das Gewölbe daran abzuhängen

Auch die historischen Decken, die Galerie und das Gewölbe über der Jugendstilhalle mussten saniert und ertüchtigt werden. Das Gewölbe hatte reichlich Risse, die mit einer Vielzahl von Risspackern verpresst werden konnten. Zur statischen Ertüchtigung wurde über den tragenden Rippenbögen der tonnenartigen Deckenkonstruktion eine selbsttragende Stahlkonstruktion montiert, um das Gewölbe daran abzuhängen. Auf den historischen Stützen, die die Dachkonstruktion tragen,

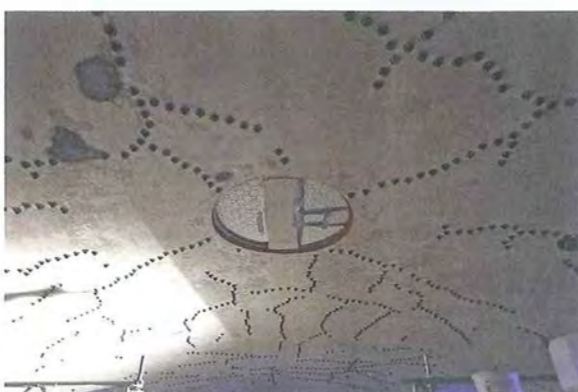
Rechts: Die Risse in der Gewölbedecke wurden mit Risspackern verpresst

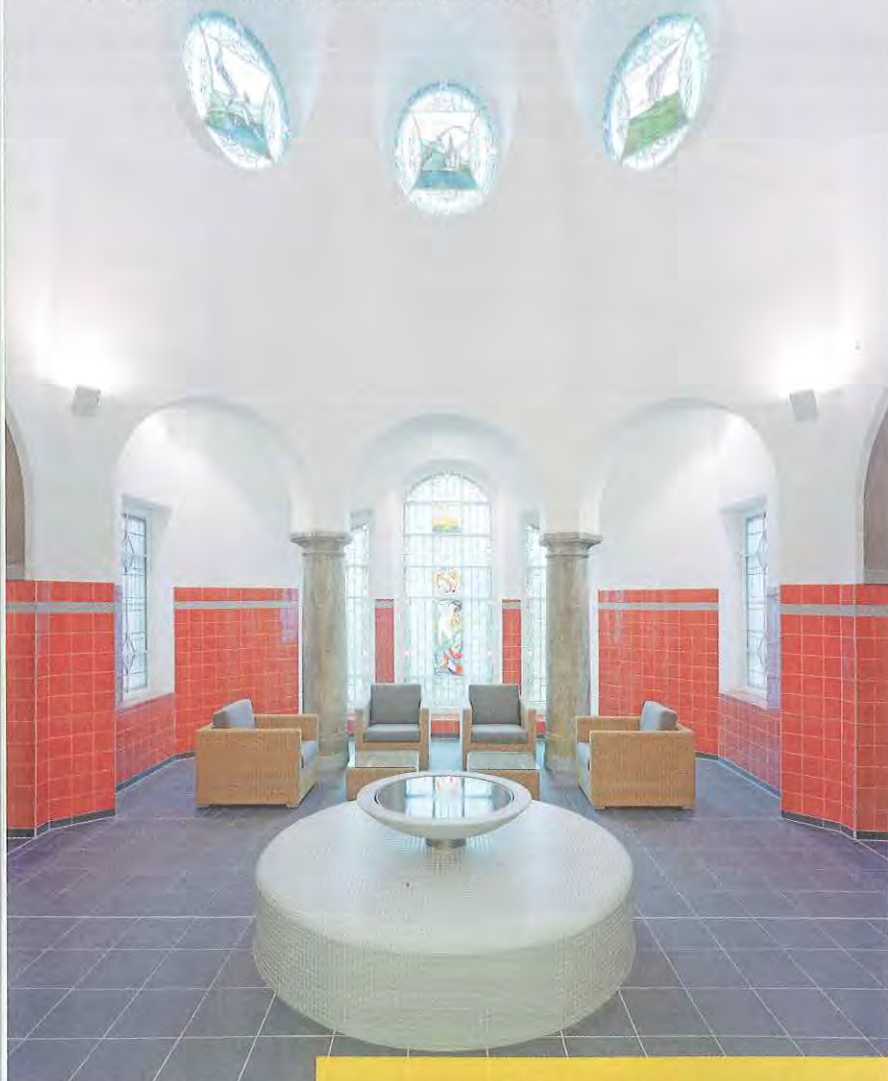
Der historischen Kuppelraum der alten Sauna wurde in seiner Anmutung wiederhergestellt
