Freibad Gersthofen: Beckensanierung in vier Monaten

# Frostschäden? Nein, danke!

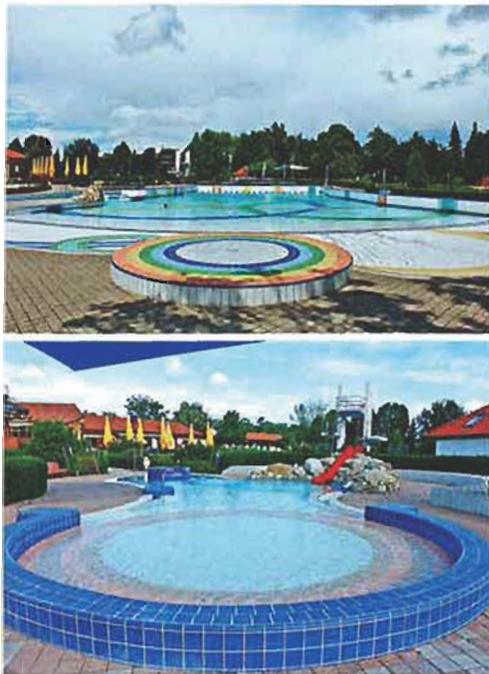
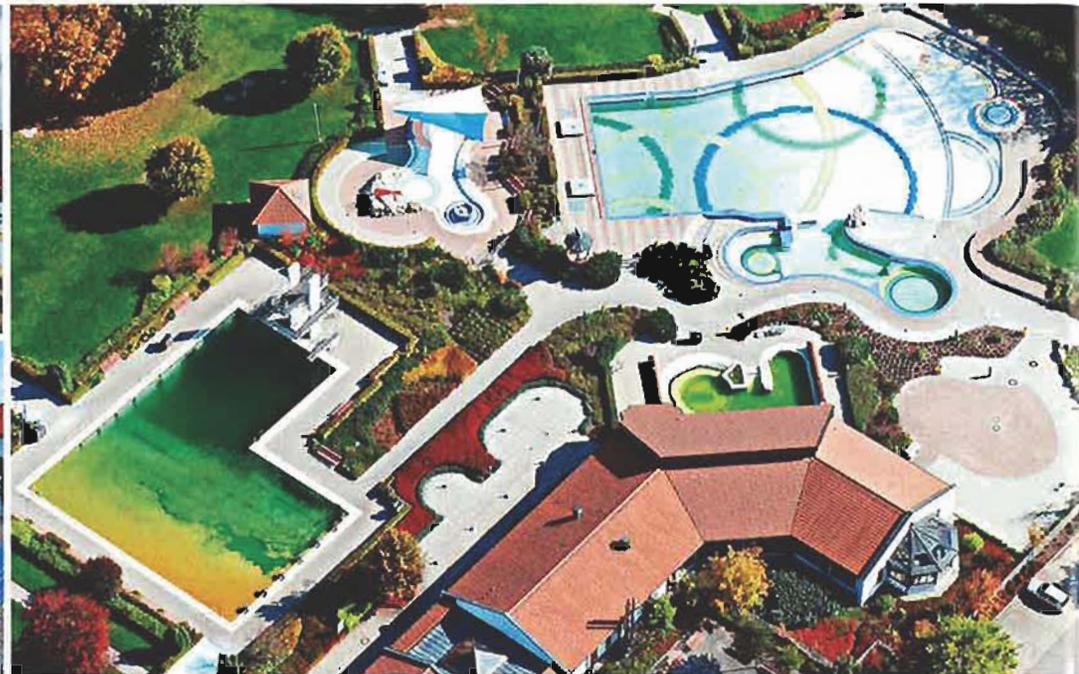
Nach erheblichen Fliesenschäden durch Frost, beschloss man in Gersthofen die vorhandenen Becken komplett zu sanieren. Bereits die Abbrucharbeiten wurden unter einem Zelt durchgeführt. Ein trockenes und frostfreies Arbeiten war für alle Bauschritte extrem wichtig.
