# AB

# Abdichtung des 50-m-Beckens in der Erfurter Südschwimmhalle

Schadensbehebung nach Beckensanierung

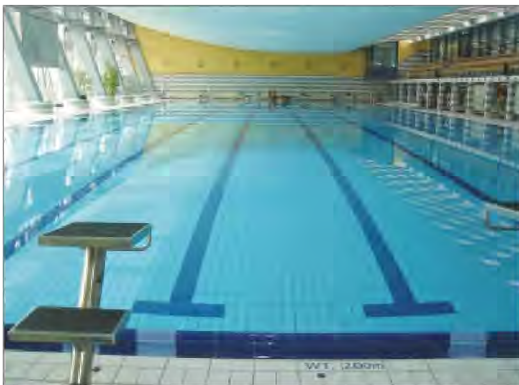
■ Das 50-m-Schwimmerbecken der Erfurter Südschwimmhalle nach der Sanierung

Einsatz kam das Steuler-Q7-System mit Kautschuk-Folie und prüffähiger Abdichtung. Die Arbeiten wurden in einem sehr engen Terminrahmen zuverlässig ausgeführt.
