Bäderlandschaft in Kassel

Sanierung des Hallenbades Süd

*Dipl.-Ing. Architekt Karsten Luttrup-Bauer (Objektplanung), Dipl.-Ing. Andreas Tepe (Landschaftsplanung),
Dipl.-Ing. Jürgen Hilbrecht (Technische Gebäudeausstattung), Dipl.-Ing. Oskar Winter (Elektrotechnik) und
Dipl.-Ing. (FH) Hans-Achim Grahmann (Planung Abdichtung)*

Als erster Schritt eines Masterplans zur Neugestaltung der Kasseler Bäderlandschaft wurde das Stadtteilbad Hallenbad Süd in einer Bauzeit von gut 18 Monaten für ca. 7,1 Mio. € grundlegend saniert und am 22. Dezember 2010 wieder eröffnet.

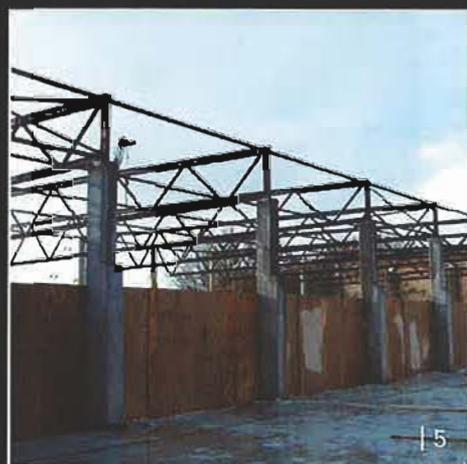
| 5

- 1 | Badehalle
- 2 | Ansicht von der Liegewiese
- 3 | Fönbereich
- 4 | Badebetrieb
- 5 | Rückbau des Gebäudebestands

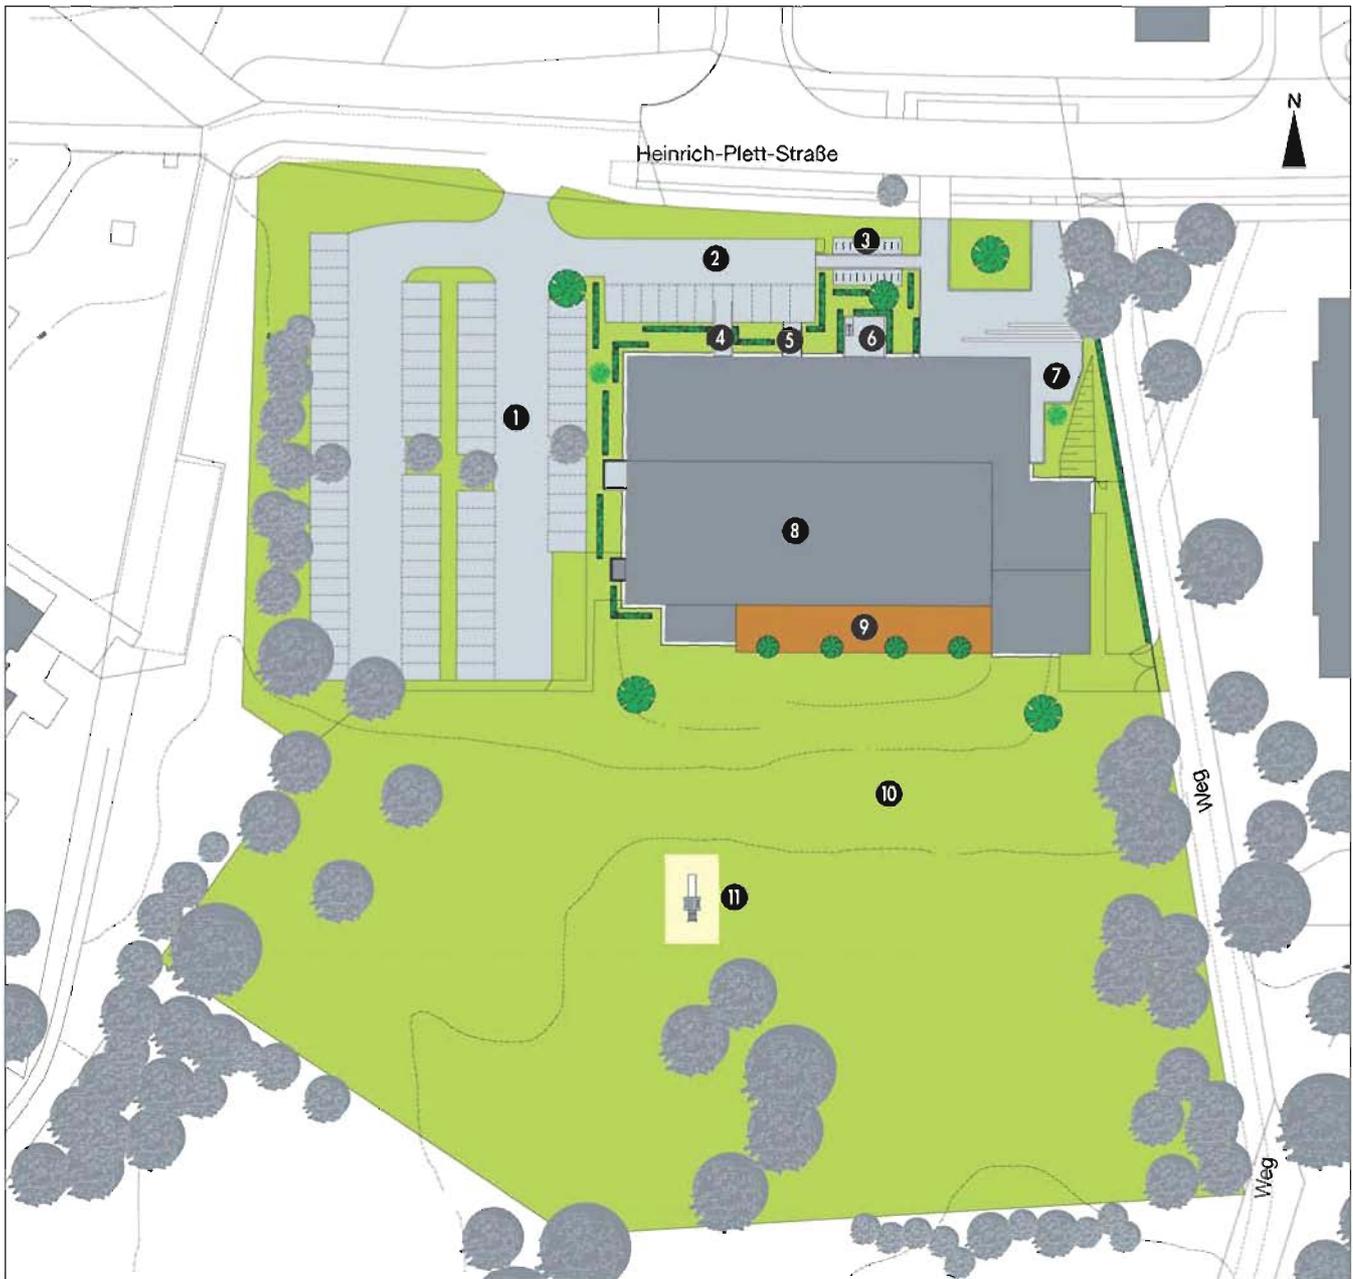
■ Lageplan

1. Parkplatz
2. Parkplatz für Behinderte und Personal
3. Fahrradabstellplätze

4. Personal-Eingang (Keller)
5. Notausgang
6. Personal-Außenterrasse
7. Haupteingang
8. Hallenbad

9. Terrasse
10. Liegewiese
11. Spielplatz

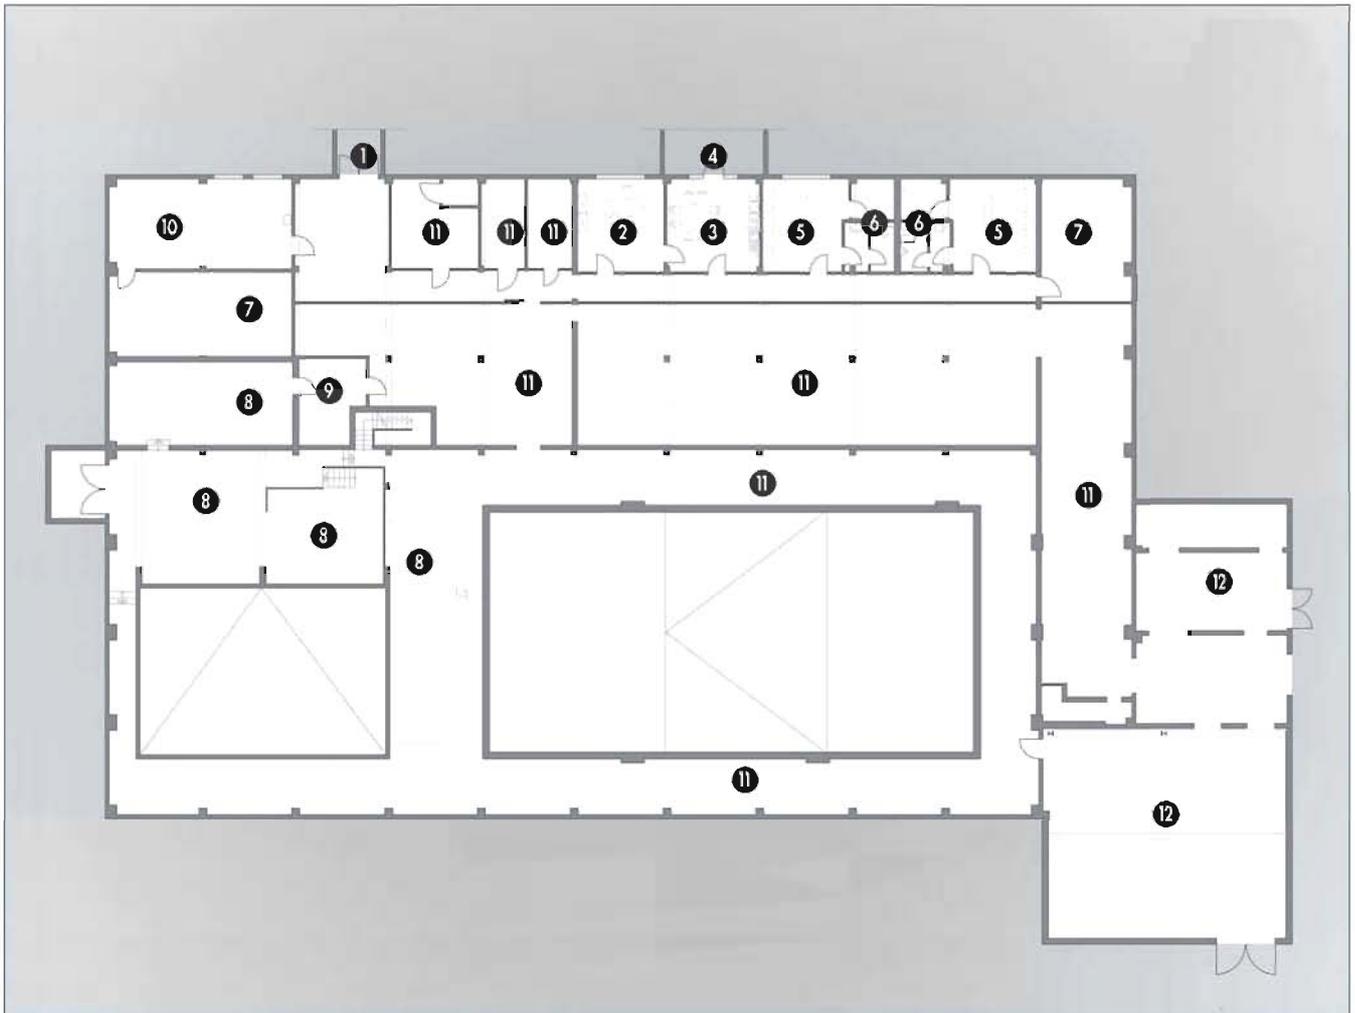
■ Grundriss Kellergeschoss

| 1. Personal-Eingang (Keller) | 4. Personal-Terrasse | 9. Elektro |
| 2. Büro | 5. Personal-Umkleide | 10. Werkstatt |
| 3. Personal-Aufenthaltsraum | 6. Personal-Toilette und -Dusche | 11. Technik |
| | 7. Lager | 12. Raumlufttechnik |
| | 8. Wasseraufbereitung | |

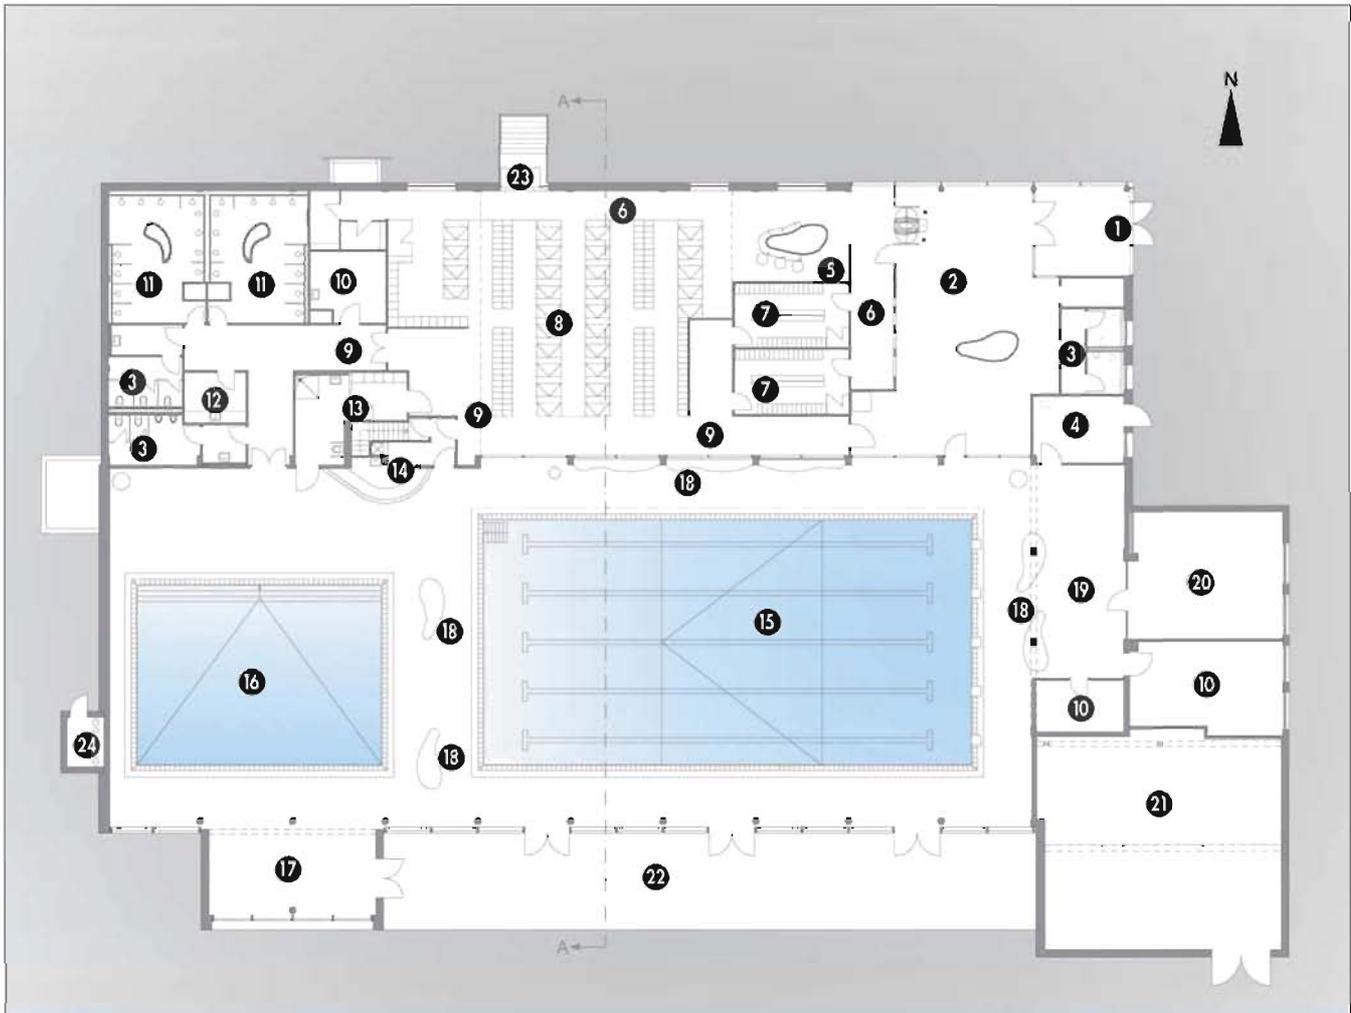
Grundriss Erdgeschoss

| 1. Eingang und Windfang | 9. Barfußgang | 19. Ruhebereich |
| 2. Foyer | 10. Lager | 20. Solarium-Raum |
| 3. Toiletten | 11. Duschen | 21. Raumlufttechnik |
| 4. Erste-Hilfe-Raum | 12. Wickelraum | 22. Terrasse |
| 5. Fönraum | 13. Behinderten-Umkleide, -Dusche und -Toilette | 23. Notausgang |
| 6. Stiefelgang | 14. Schwimmerterrassen | 24. Chlorgasraum |
| 7. Sammelumkleide | 15. Schwimmerbecken | |
| 8. Umkleide | 16. Nichtschwimmerbecken | |
| | 17. Ruhebereich | |
| | 18. Wärmebänke | |

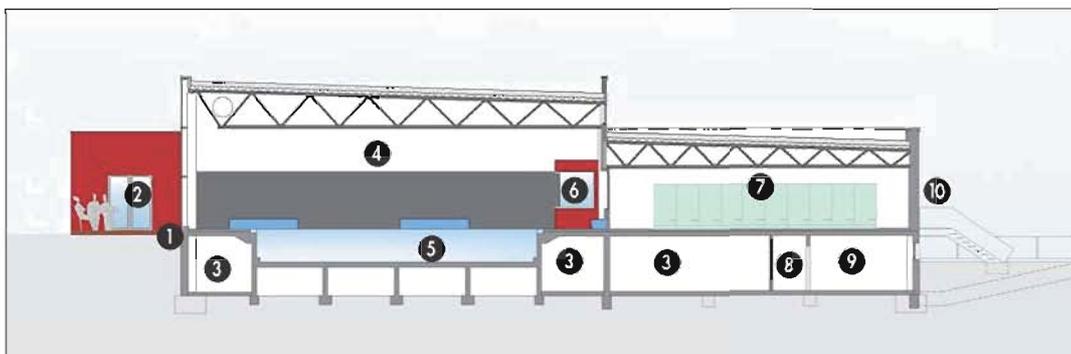
Schnitt A - A

| 1. Terrasse (Außenbereich) |
| 2. Ruhebereich |
| 3. Technik |
| 4. Schwimmhalle |
| 5. Schwimmerbecken |
| 6. Schwimmerterrassen |
| 7. Umkleide |
| 8. Flur |
| 9. Büro |
| 10. Notausgang |

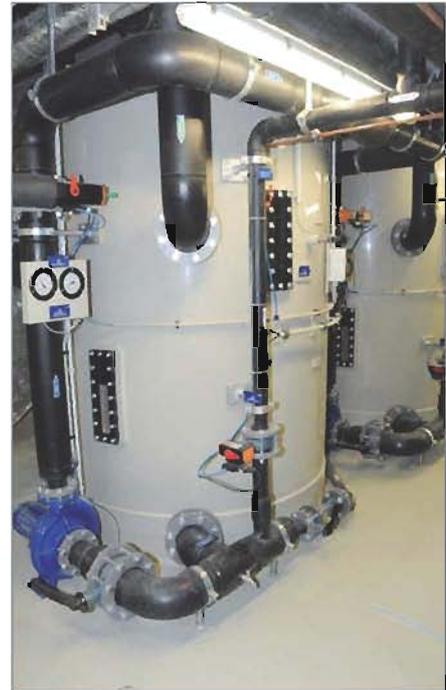
■ Unterdruckfilter; Foto: Wassertechnik Wertheim

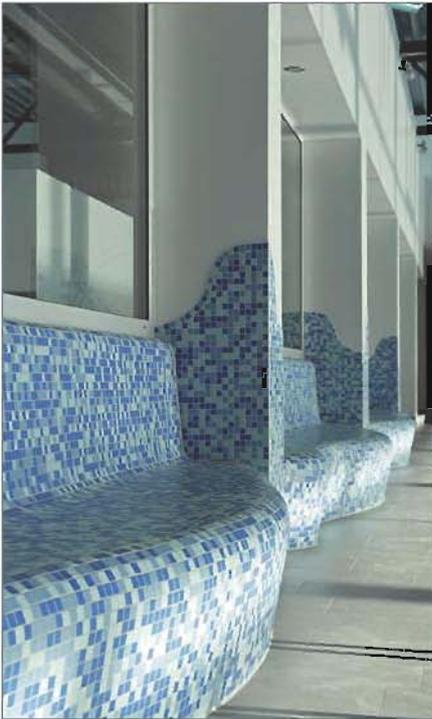
■ Wärmebänke zwischen den Stützpfeilern
