BäderBau

Trainieren & entspannen im Migros Fitnesspark Stockerhof

Facelift

Pool-Auskleidung: Schrittweise & sicher saniert

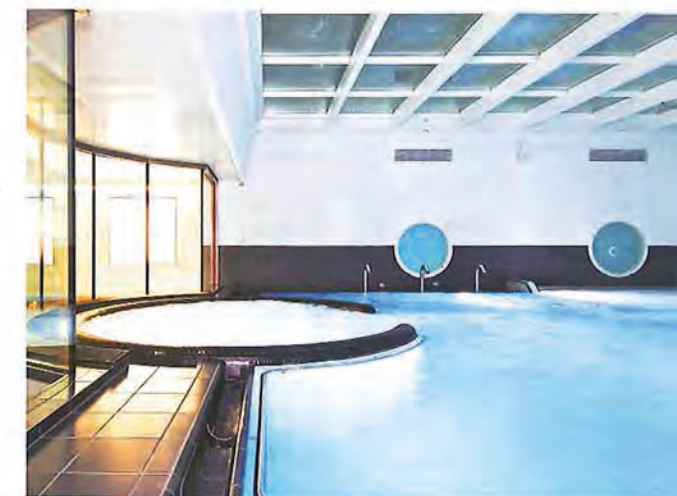
Eine breite Fensterfront gibt beim Betreten des Clubs den Blick auf die renovierte Spa-Landschaft samt Sole-Pool frei.
