spa & home

Das neue Lebensgefühl

Nach nur drei Jahren musste das Schwimmbad saniert werden. Aus einem unansehnlichen Skimmerbecken wurde eine moderne Poolanlage mit einer Kaskadenrinne zur Seeseite hin, die den Schwimmern ungehinderten Blick über den See erlaubt.

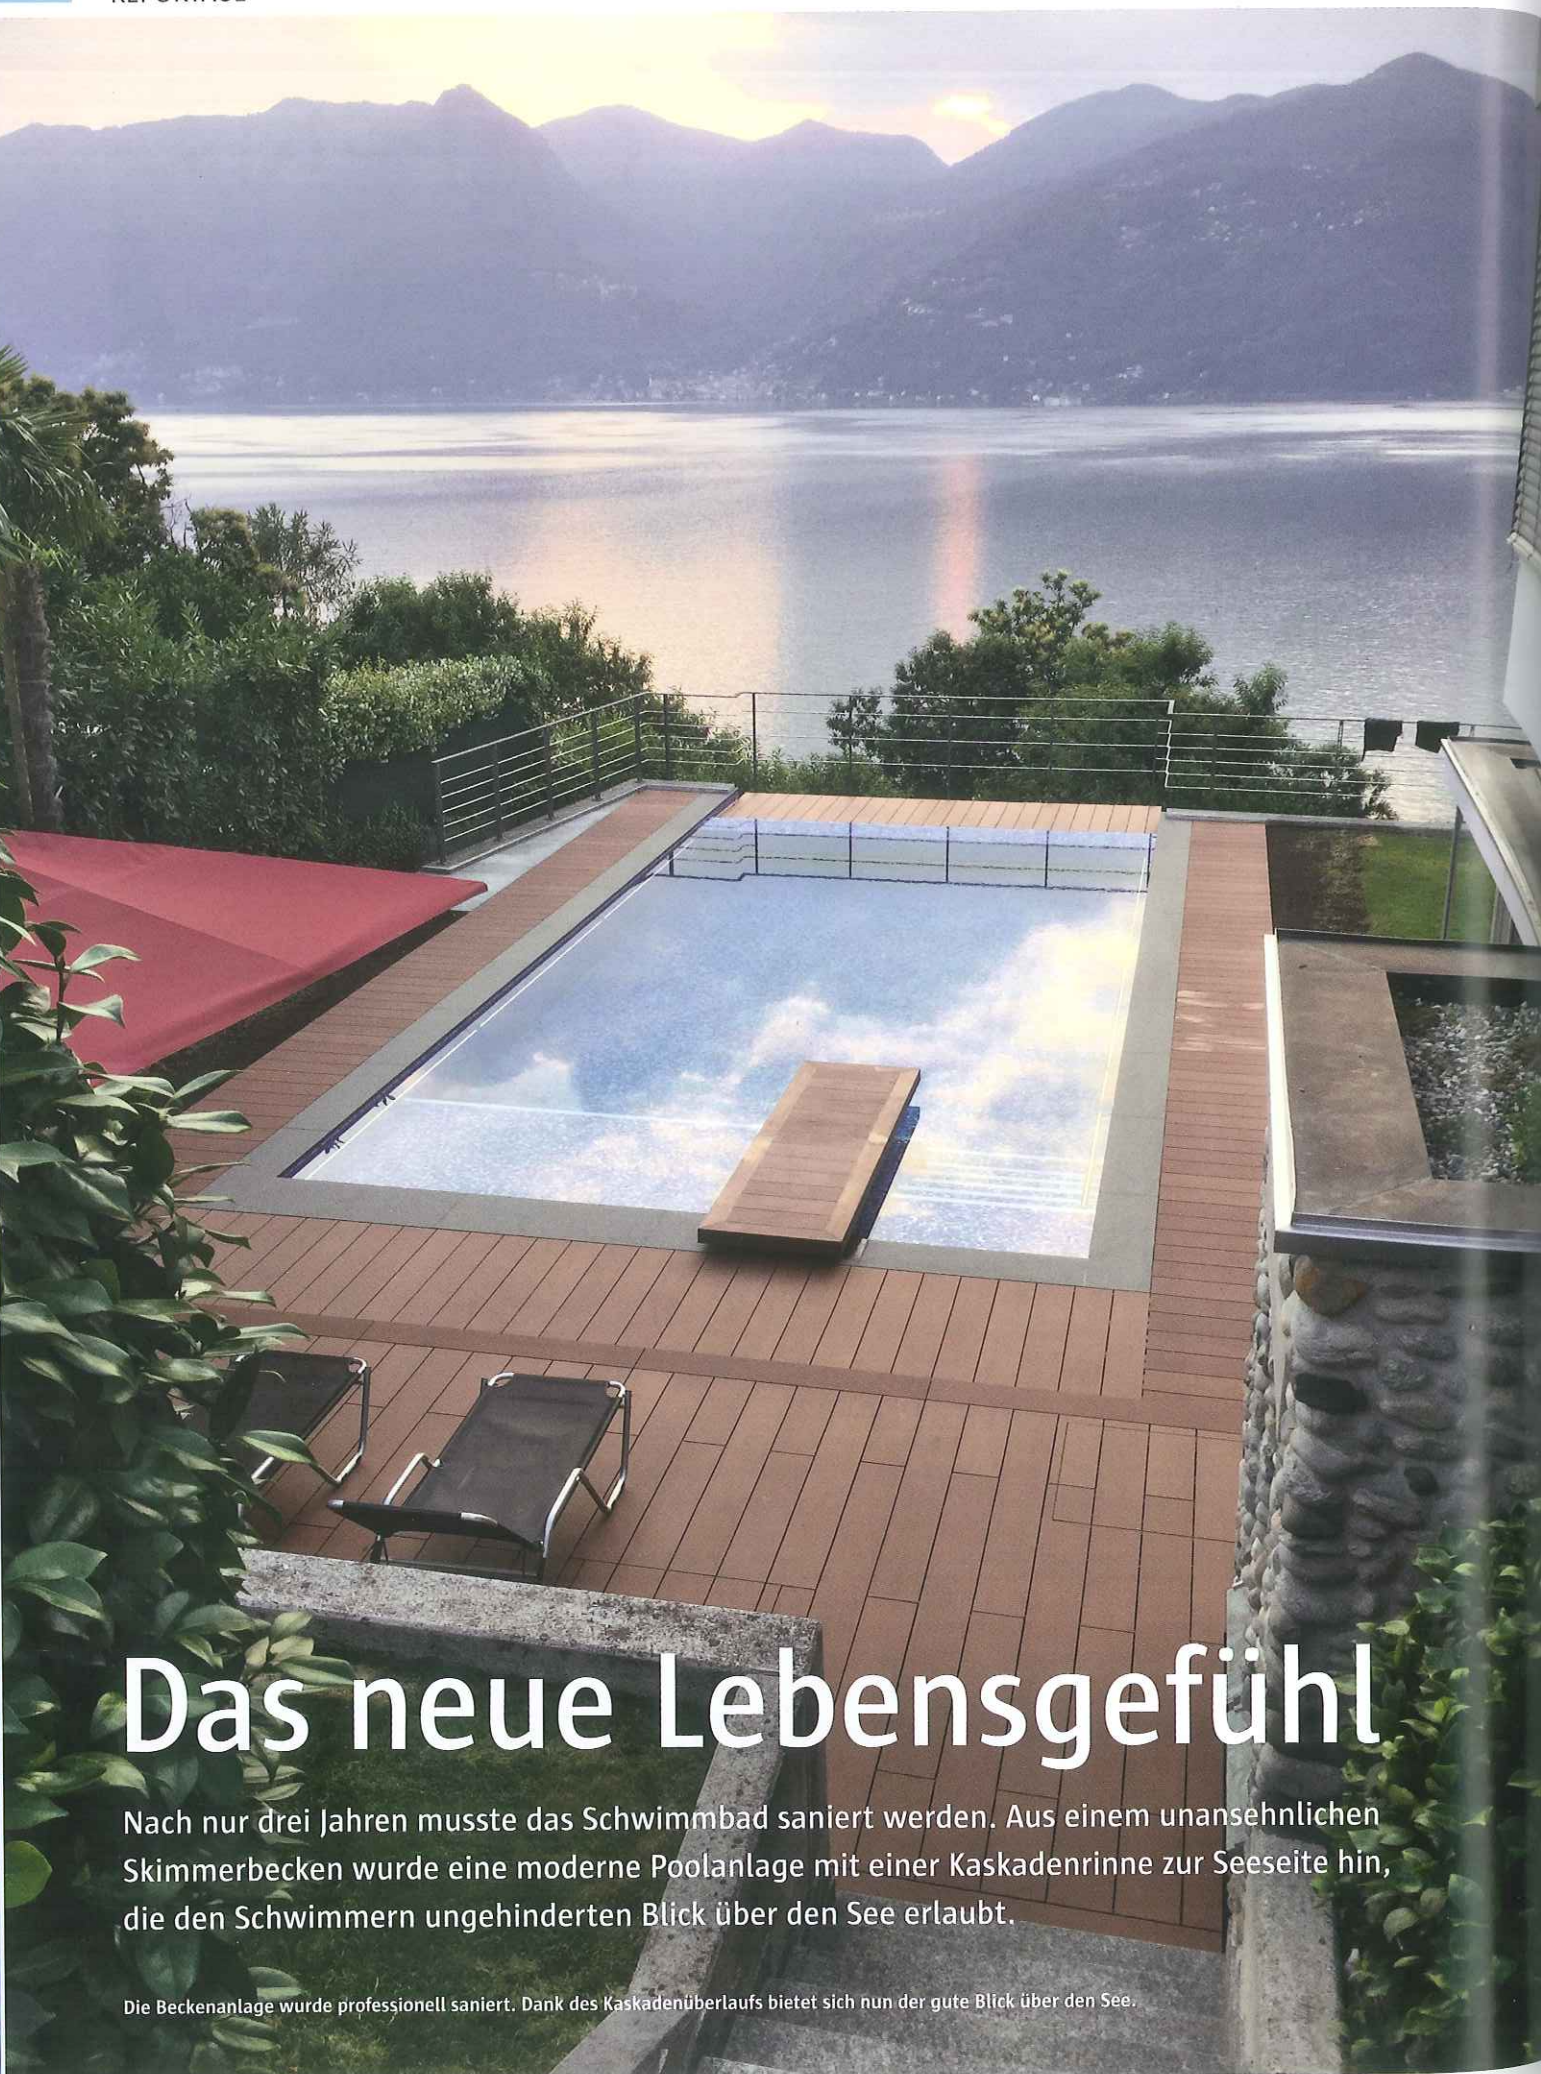
Die Beckenanlage wurde professionell saniert. Dank des Kaskadenüberlaufs bietet sich nun der gute Blick über den See.

Das alte Becken wurde entfernt, der Beton neu aufprofiliert und dann die Flächen mit dem STEULER-Q²-Abdichtungssystem ausgekleidet. Statt der keramischen Mosaik aus der Vergangenheit wurden im Pool jetzt Glasmosaik verlegt, die ein interessantes Licht im Beckenwasser erzeugen.

Mit Beginn der Sanierungsarbeiten wurde der alte Beckenaufbau komplett entfernt. Um den gewünschten Kaskadenüberlauf hinzubekommen, wurde zur Seeseite die Beckenwand ganz aufgebrochen. Der Betonbauer modulierte eine neue Wand mit breitem Beckenkopf, über die das Wasser in die tiefer liegende Rinne fließen kann. Die Wand konnte dann auch für den Einbau der dreidüsigen Gegenstromanlage genutzt werden. Dahinter befindet sich der Schacht für die Rollladen-Abdeckung.

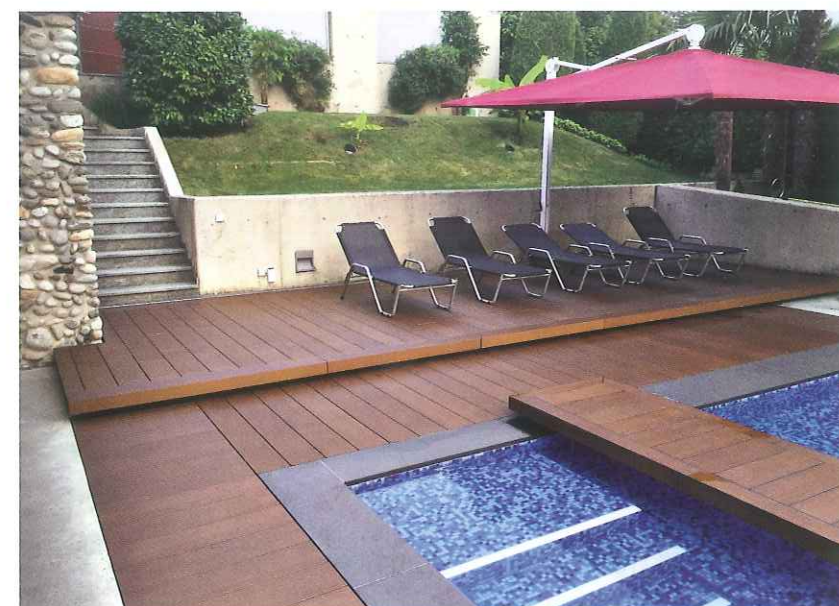
Das alte Schwimmbad war für den Bauherrn schon lange keine Freude mehr. Der Pool, obwohl erst drei Jahre alt, war undicht geworden, die Mosaikplatten platzten ab, verschiedene Einbauteile hatten sich gelöst und setzten Rost an. Vor einiger Zeit hatte der Bauherr das Ferienhaus hoch über dem Lago Maggiore erworben. Die starke Hanglage auszunutzen liegt das Wohnhaus am höchsten Punkt des Grundstücks. Von der Terrasse und den Balkonen bietet sich den Bewohnern eine traumhafte Aussicht über den See und die umgebenden Berge. Das Gelände zieht sich terrassiert den Hang hinab. Auf der untersten Stufe hatten die früheren Besitzer den Pool einbauen lassen, der natürlich auch zur Hangseite und zum See hin orientiert ist. Der Bauherr, ein Deutscher, hatte kein großes Zutrauen zu den am See beheimateten Schwimmbadbauern. Nach einigen Recherchen stieß er in Deutschland auf die Firma STEULER-KCH, die unter anderem auf die Abdichtung und Attraktivierung von Betonbecken spezialisiert ist. Joachim P. Ostrowski, Leiter des Geschäftsbereichs Schwimmbadbau bei STEULER-KCH, besichtigte die Poolanlage vor Ort und entwarf dem Bauherrn eine Lösung, wie das Schwimmbecken saniert, attraktiviert und vor allem dauerhaft funktionell einwandfrei betrieben werden kann. >>

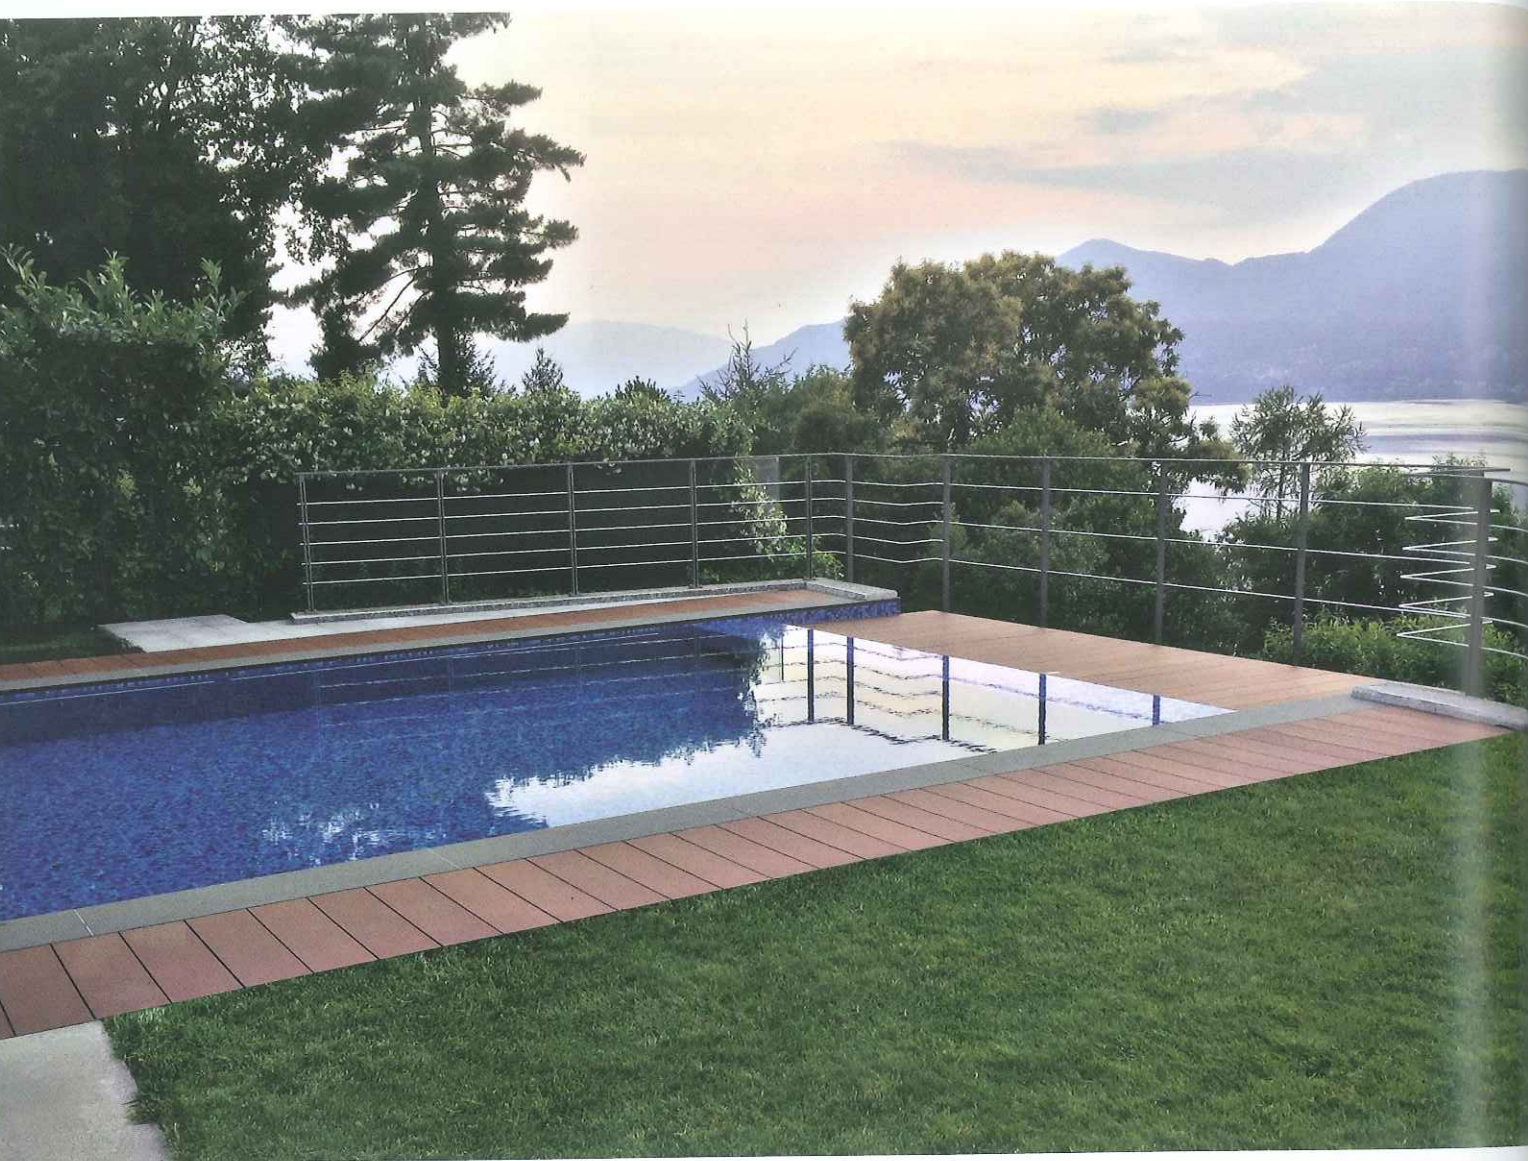
Vom Wohnhaus führt eine Treppe auf die Poolebene. Hier wurde ein Werzalit-Holzdeck verlegt, das das Becken einfasst. Der Steg über der Treppenanlage ist aus dem gleichen Material gefertigt.
