Bestätigt: Ende Februar öffnet das Soltauer Schwimmbad

Seit August 2018 ist der Thermebereich nach großflächigen Fliesenschäden geschlossen, jetzt ist die Sanierung weit vorangeschritten, das Springerbecken bleibt bis Ende März geschlossen

Die Retter des Schwimmbads und ihr System

Unternehmen aus Rheinland-Pfalz dichtet Becken der Soltau-Therme in sieben Schichten ab

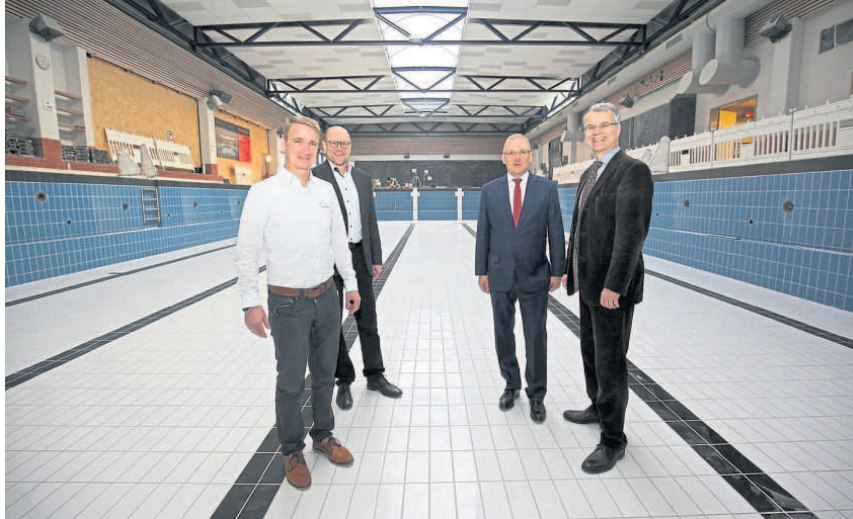
Noch erreichen (von links) Ronny Dechau, Volker Stegen, Dr. Ronald Begemann und Dr. Claus-Jürgen Bruhn trockenen Fußes den Boden des komplett neu gefliesten Schwimmerbeckens.

2014 wurde das Schwimmbad grundsaniert. Seit 2016 war der Betrieb beeinträchtigt, weil sich die Fliesen großflächig lösten, seit Ende August 2018 ist es geschlossen. Fachgutachter haben für die Stadtwerke die Gründe für die Katastrophe ermittelt: Der Fliesenkleber habe mit einem Leitlack reagiert, der aufgetragen wurde, um die Dichtigkeit des Untergrunds zu testen. Das

sei ein seit 20 Jahren angewendetes Verfahren. Es sollte eigentlich die Sanierung beschleunigen. „Möglicherweise hat es chemische Veränderungen der Einsatzstoffe gegeben“, sagt Stegen und spricht von einem „großflächigen Systemfehler“.

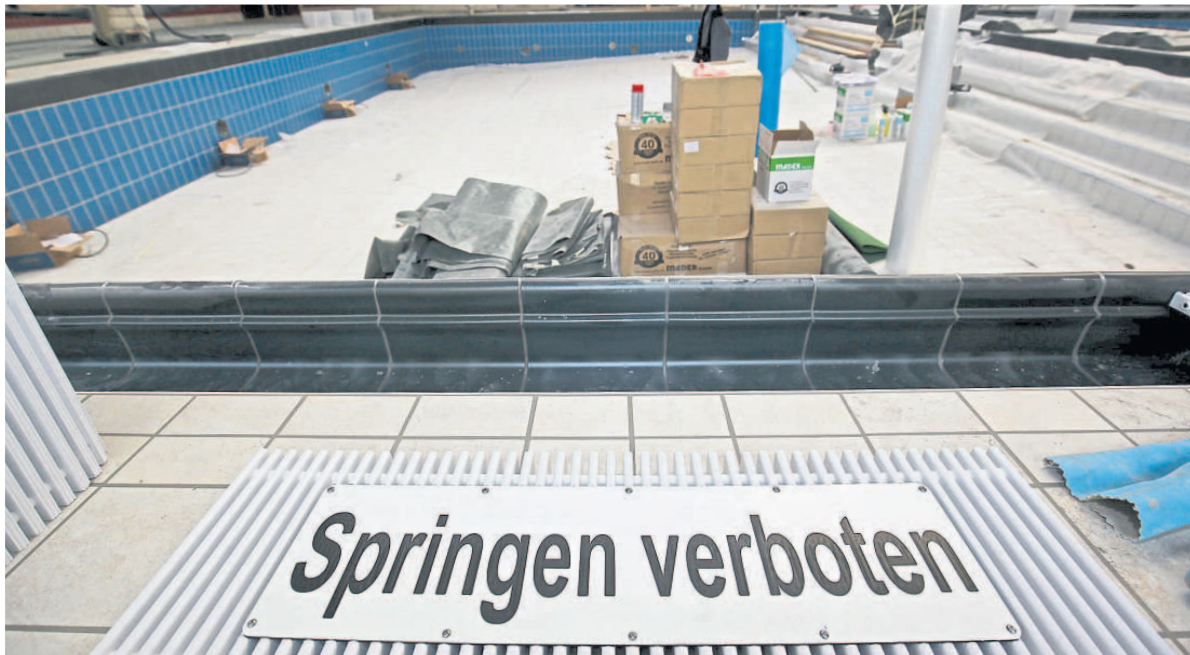
DIE ÜBERLÄUFE werden mit Plastikabdeckungen abgesichert, die entsprechend bebildert sind. Noch ist das Lehrschwimmbecken nicht mit Wasser befüllt, aber auch dieses soll Ende Februar wieder genutzt werden können. Zuvor wird es laut Therme auch eine Anmeldefrist für Schwimmkurse geben. *Fotos: at*

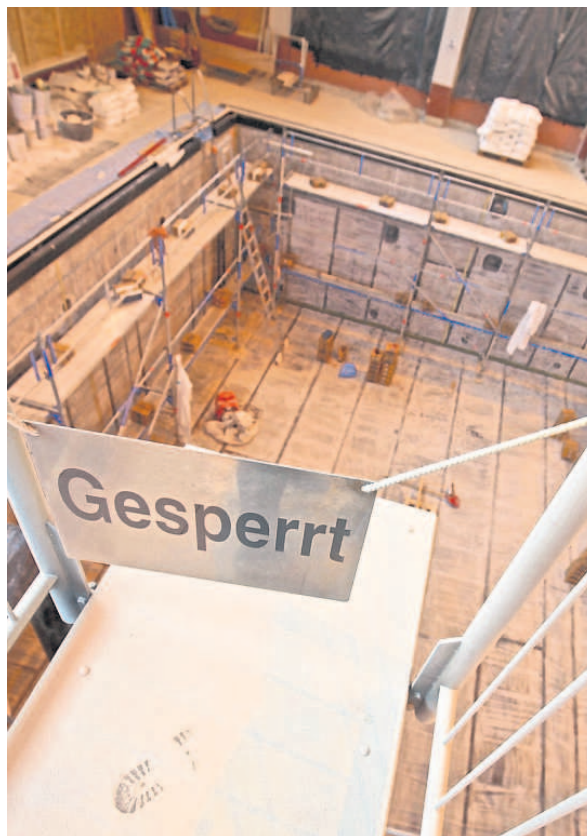
SO SOLLTE MAN LIEBER KEINEN SPRUNG WAGEN: Noch wird am Springerbecken gearbeitet. Wie alle Becken der Therme ist es nun mit dem Q7-System der Firma Steuler abgesichert.

Die sieben Schichten werden zwischen Wand und Fliesen aufgebaut, angefangen mit dem Putz als Vorbereitung einer geraden Fläche und für genaue Maße. Darauf werde die erste Schicht mit Epoxidharz gespachtelt und geschliffen. Auf diese komme leitfähiger Grundierspachtel, um später zu kontrollieren, ob das

Becken dicht ist. Nach zwei Schichten Grundierung und Kleber folgt eine zwei Millimeter dicke Gummibahn.

Diese Bahnen sind 1,10 Meter breit und 15 Meter lang. „Das ist wie tapezieren“, erklärt Müller-Sixer. Anders als beim Tapezieren werden die Bahnen nicht Stoß an Stoß verlegt, sondern überlappen sich um 50 Millimeter. Die Bahnen werden Zentimeter für Zentimeter an die Wand angerollt. Müller-Sixer zeigt das Werkzeug, das an ganz schmale Malerrollen erinnert. Auf die Gummifolie komme Epoxidharz als Schutzspachtel. Darauf werden hohlraumfrei die Fliesen verlegt.

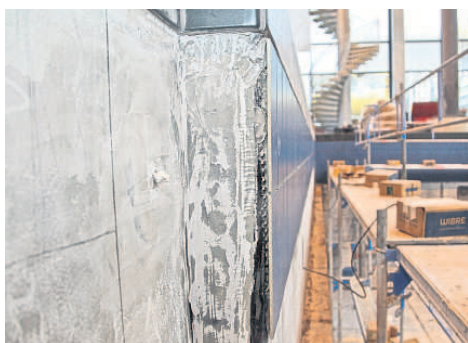
DER SIEBENSCHICHTIGE UNTERBAU IST FERTIG, die ersten Fliesen im Springerbecken sind geklebt. Die Fliesenleger arbeiten sich Stück für Stück das Becken hinunter.

Am Springerbecken ist letzteres zurzeit zu beobachten. Die Fliesenleger arbeiten sich Stück für Stück das Becken hinunter. Der Bereich ist durch eine Bauwand vom restlichen Bad getrennt. 1003737

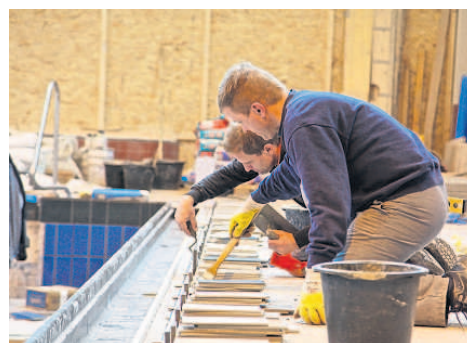
ALLES MUSS PASSEN: Stück für Stück schaffen die Fliesenleger den nahtlosen Anschluss vom Springerbecken an den Umlaufbereich, der im gesamten Schwimmbad neu gefliest wird.
